造林涵養水源 拯救水庫

— 鯉魚潭水庫集水區林地利用與森林經營之個案研究

胡 弘 道

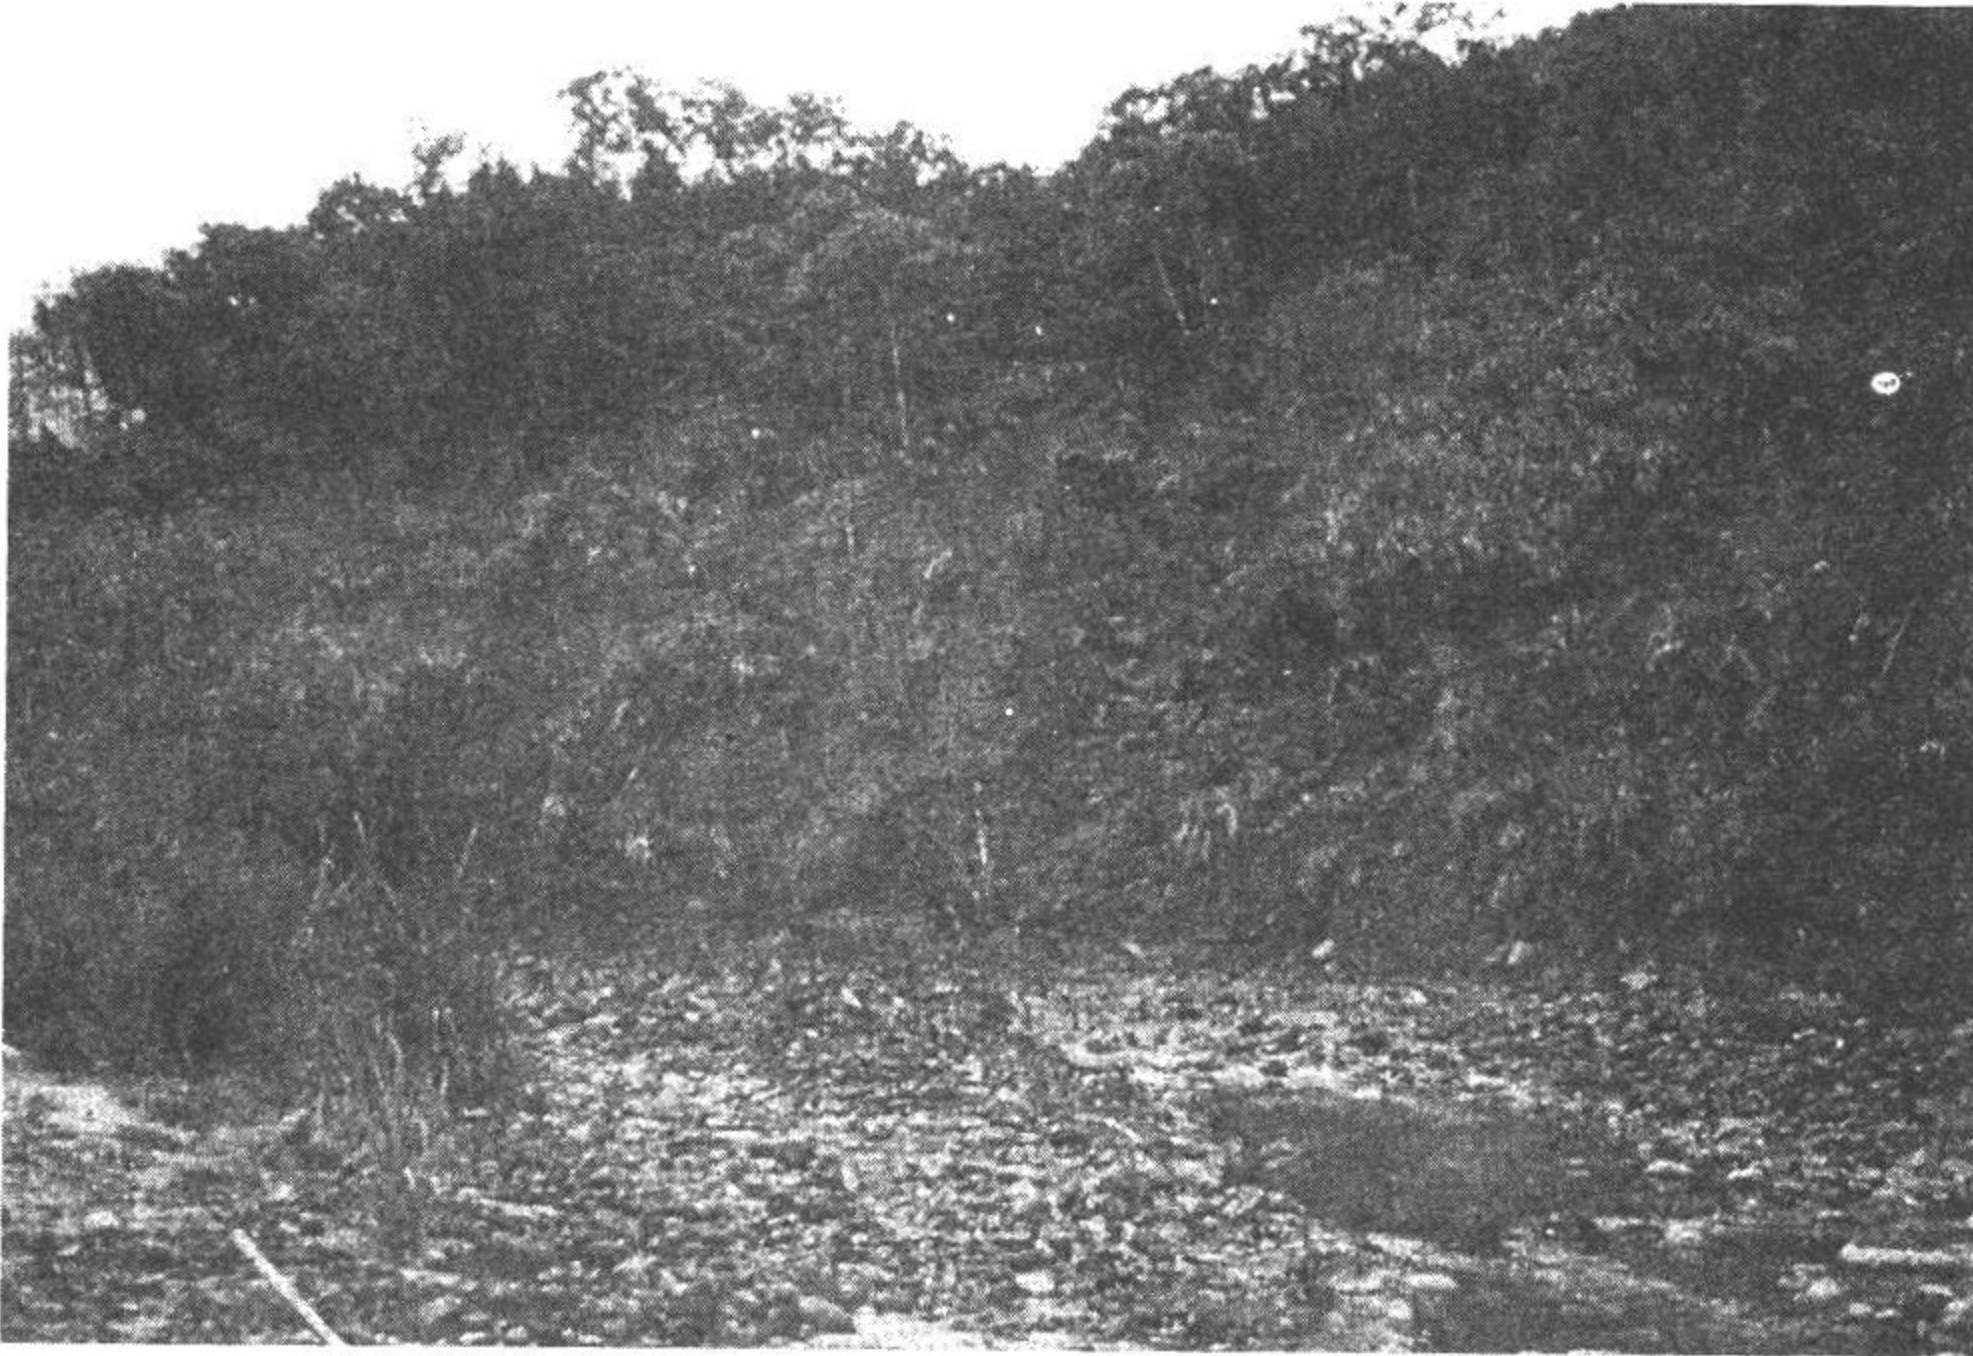
大克溪、流壁下坑溪、爽文坑溪、哆囉固溪等溪床坡度甚陡，邊坡多處缺乏植生護蓋與護坡設施（圖 8, 20, 26, 27），大部土壤皆甚疏鬆，因此沖蝕相當嚴重，如在龍鳳瀑布旁，水保局二工所於此溪段構造潛壩四座，全部淤滿，且左岸護岸基礎被洪水淘空，似此野溪邊坡之土壤沖蝕危機不可忽視。

圖八 哆囉固溪邊坡
疏鬆，土壤易被沖
蝕

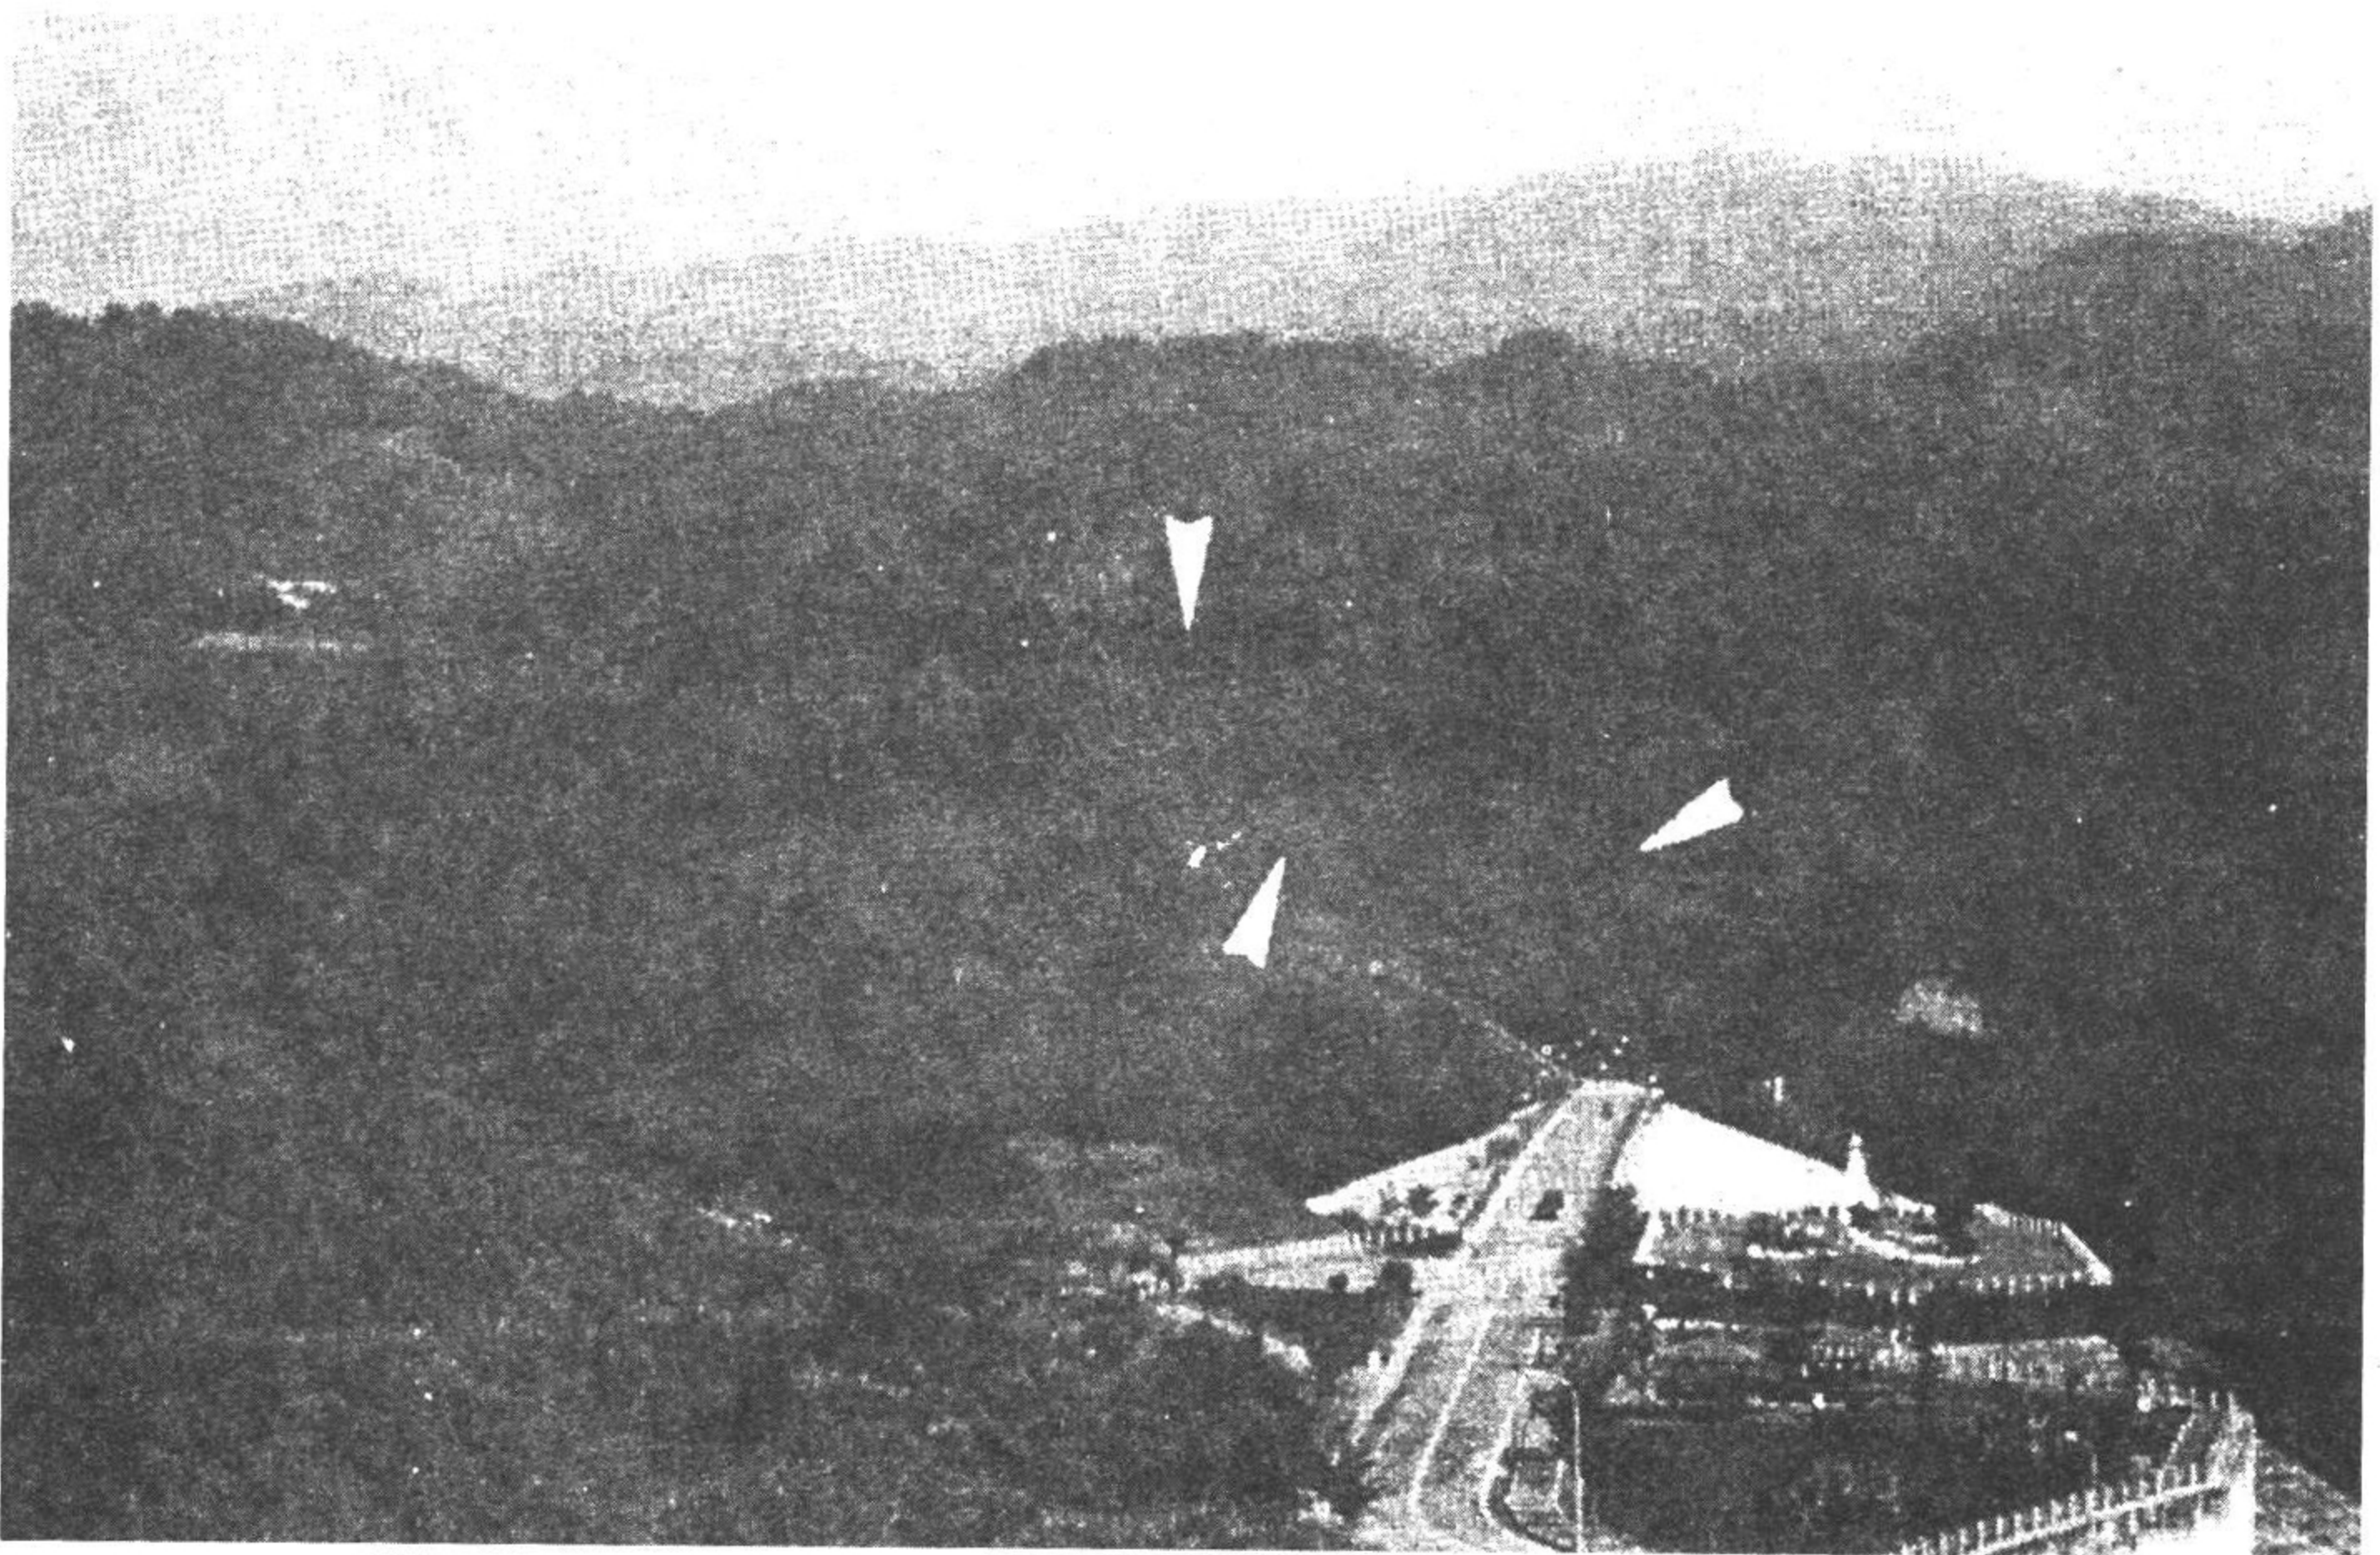
圖九 水庫邊坡上之濫墾地栽植檳榔（箭頭指處）

位於 10 林班（水壩旁之西邊山坡）之國有林地，自水面以上約有一公頃以上之栽植檳榔濫墾地（坡度 $> 30^\circ$ ）（圖 9，箭頭指處），於 11 林班之濫墾地則位於台三線、坡度 $> 40^\circ$ 以上之坡地（經緯位置為 $N24^\circ 20' 27'' \sim 29'' - E120^\circ 48' 50'' \sim 53''$ ）栽植有柑橘（圖 14 左），17 林班與 18 林班交界處（經緯位置 $N24^\circ 19' 31'' \sim 41'' - E120^\circ 52' 53'' \sim 53' 11''$ ）有大片之柑橘墾植地（圖 15），坡度亦在 40° 以上，此似為最近開墾者，18 林班於停車場之東方，亦有一大片濫墾地（圖 16），19 林班則在莒光橋附近亦有在陡坡（ $> 40^\circ$ ）上栽植柑橘及蔬菜（經緯位置 $N24^\circ 19' 58'' \sim 59'' - E120^\circ 52' 43'' \sim 45''$ ）（圖 17）。豐田區在台 3 線旁之私有地亦有於坡度 $> 45^\circ$ 處，栽植大片果園（ $N24^\circ 20' 21'' - E120^\circ 48' 9'' \sim 11''$ ）。此外，於水庫上游處，仍有甚多於陡坡或近水庫岸邊栽植柑橘。此外，因開路而使土崩嚴重以在台三線及雙坑區之新鯉農路較多（圖 24），新鯉農路邊坡雖予水泥灌漿護坡，但仍抵擋不住土壤膨脹之壓力而被破壞（圖 25），此情況亦可見於苗 52 公路。

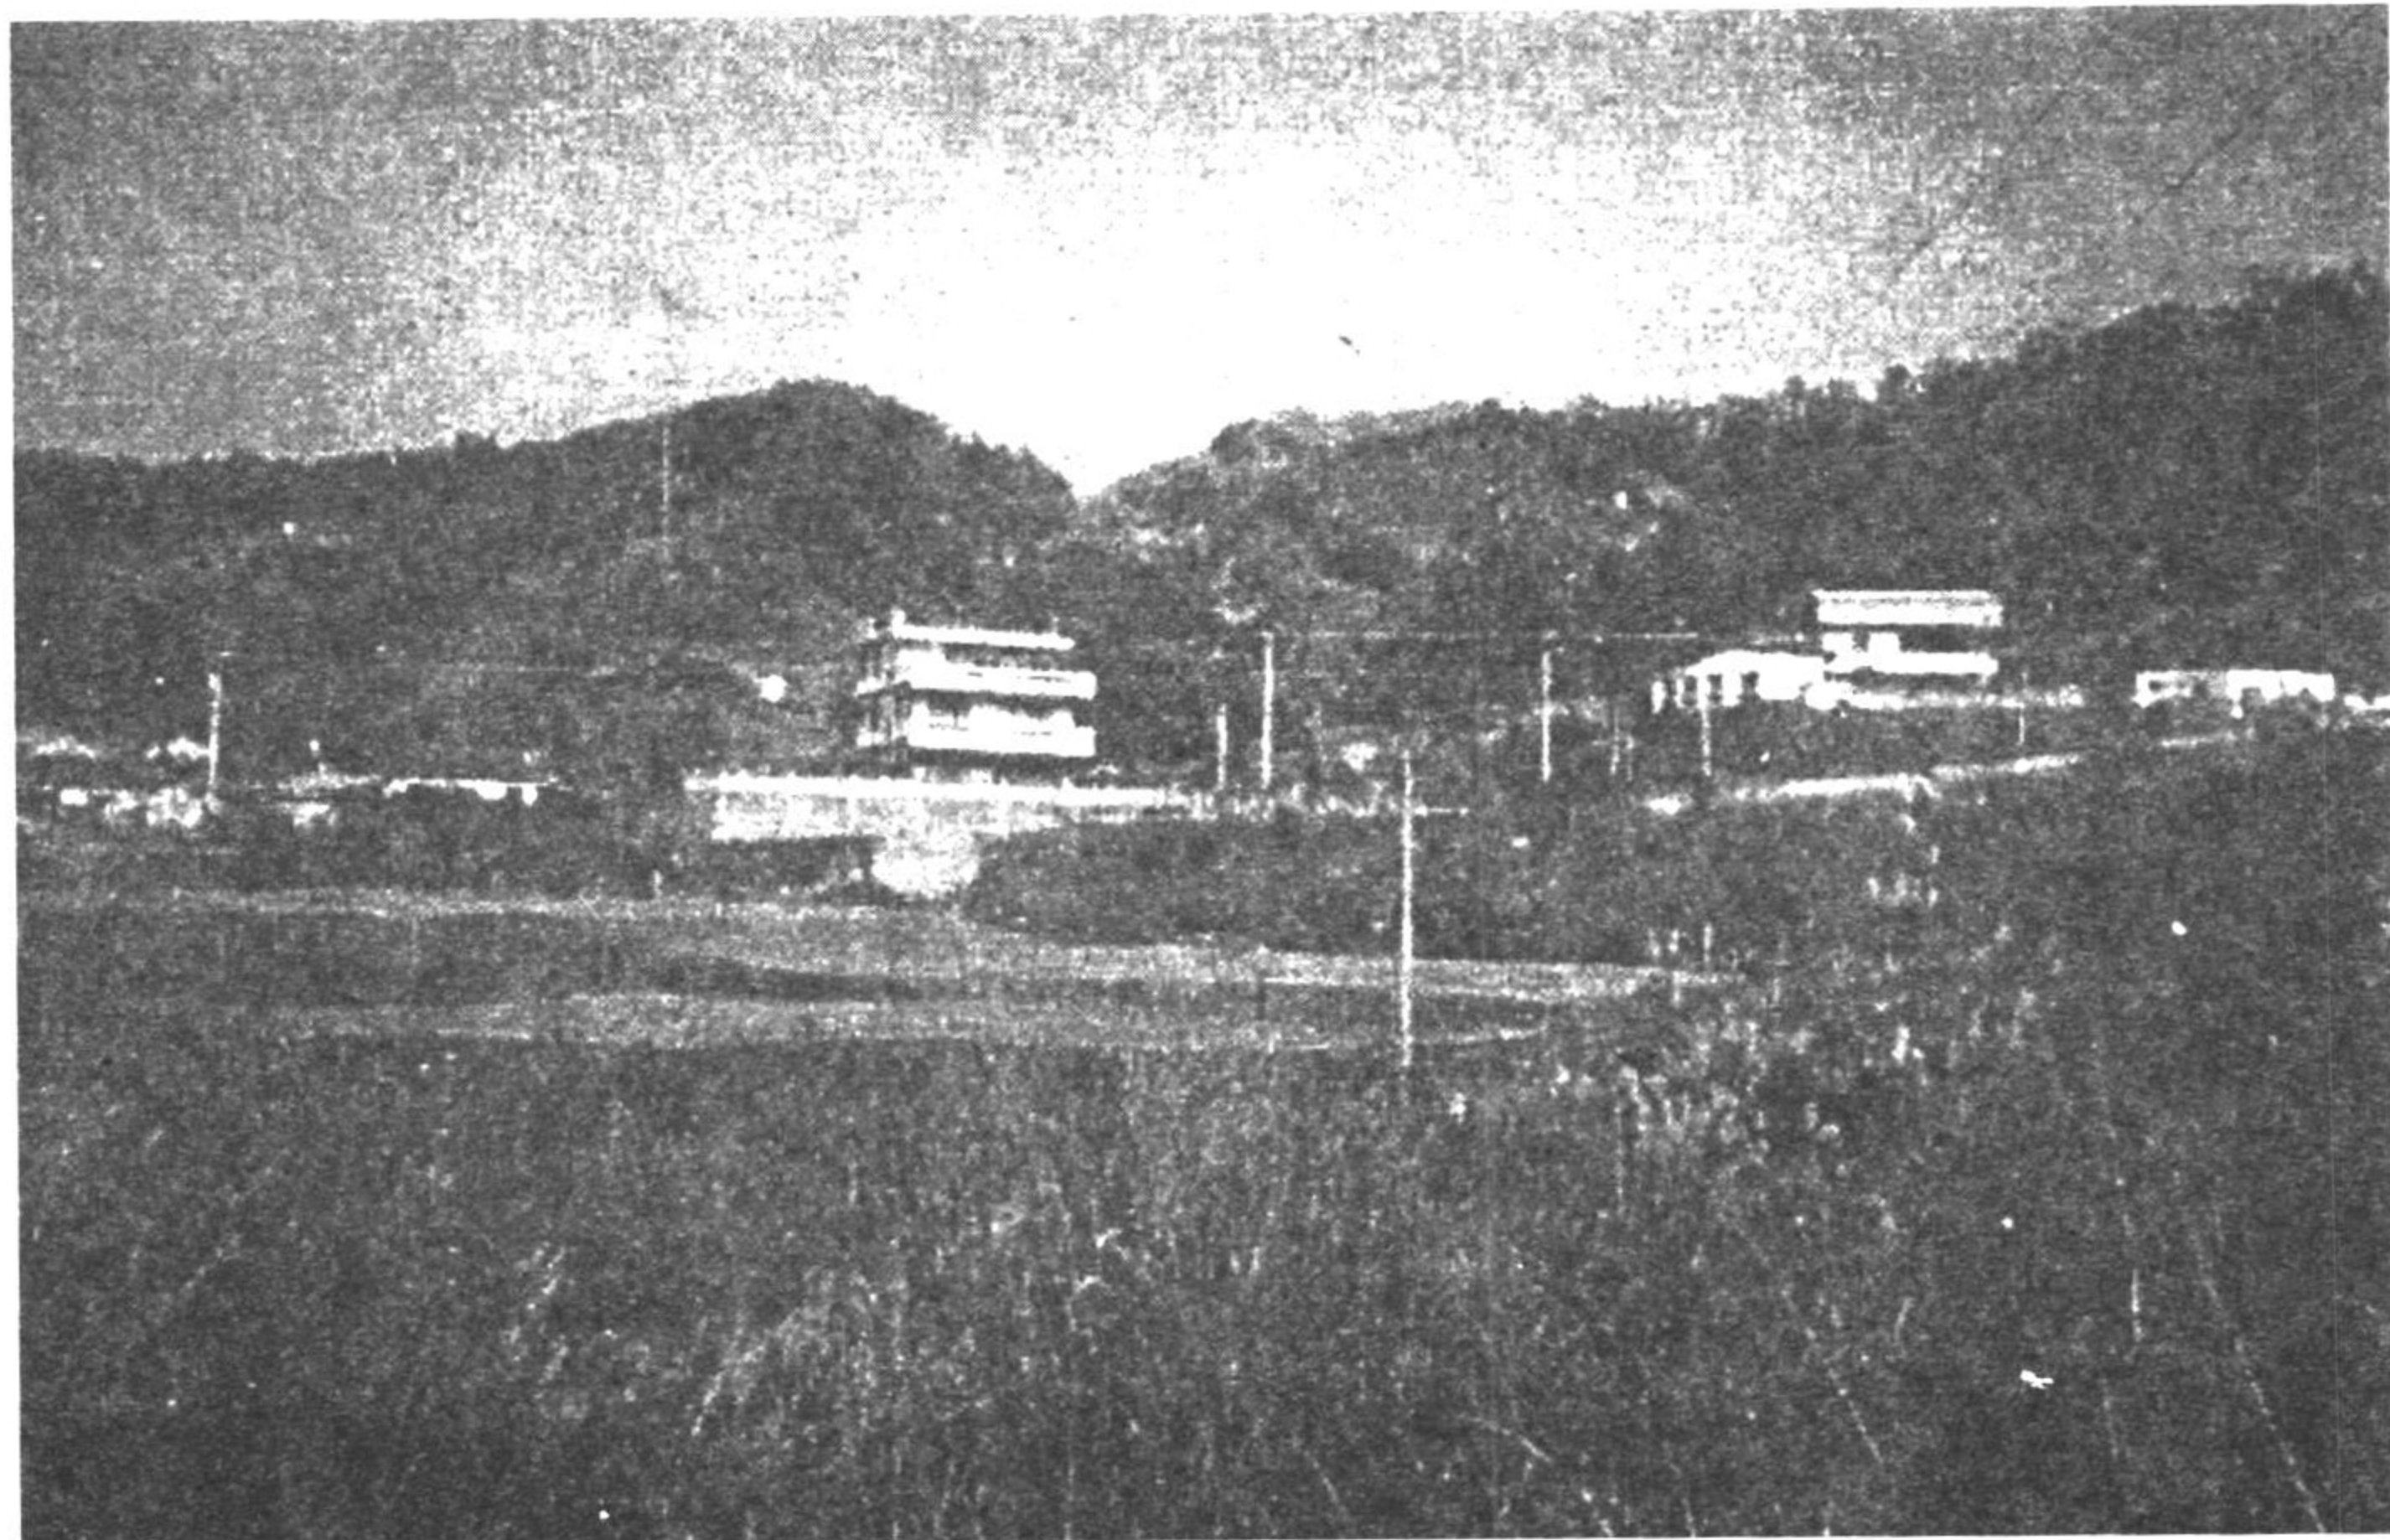
根據現場林地利用現況之調查結果，發現私有林地幾無林分存在，亦即原在航照圖標示為闊葉林者已近乎消失；公有林除在甚陡之峭壁上及峭壁延伸之急陡坡仍保有小塊森林外，在坡度仍稍緩處，即有濫墾發生；民國 71 年由國有林放領後之私有地林地（見圖 5 之土地權屬），不管是在坪林林道或花草坑農路，除半山腰上急陡處（ $> 45^\circ$ ）仍保有森林外，可謂幾已變為果園或檳榔園（圖 10、11、12、13）。國有林班地，於 10、11、17、18、19 及 20 各林班皆可見有濫墾地（圖 14、15、16、17）。

圖十 坪林區苗 55 線放領地之濫墾情況

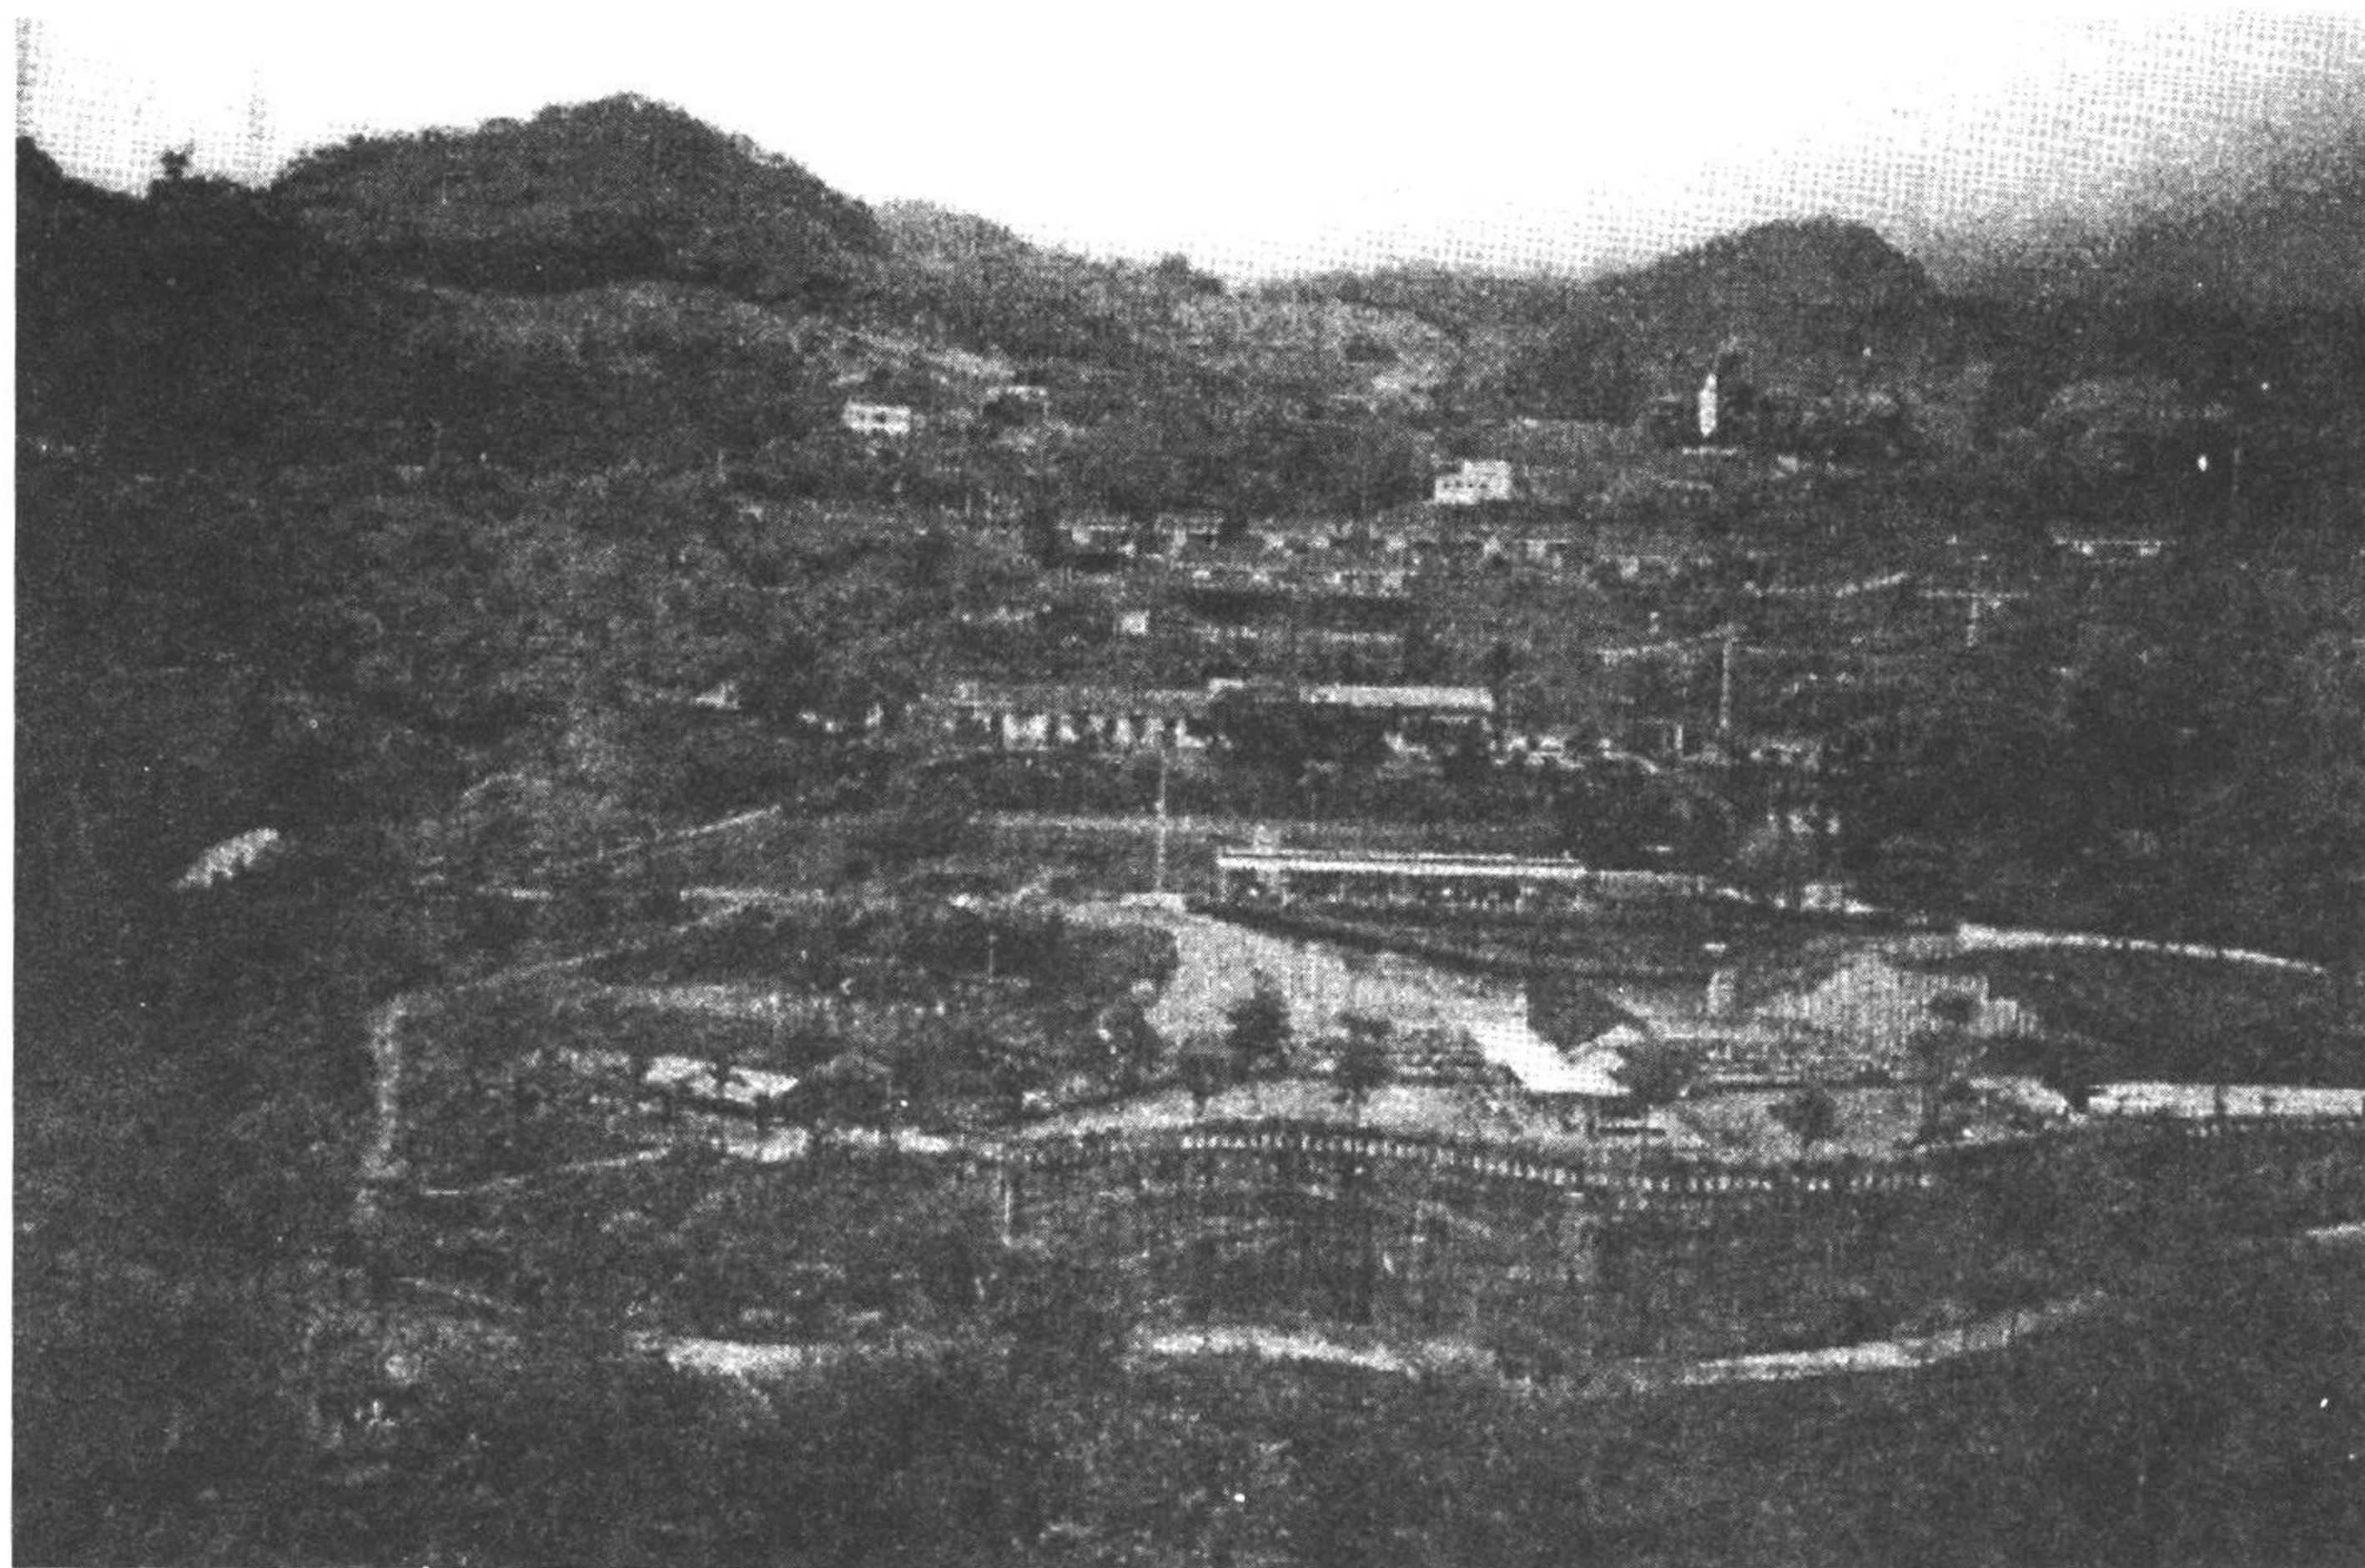
圖十一 坪林區林園度假村周圍放領地之濫墾情況

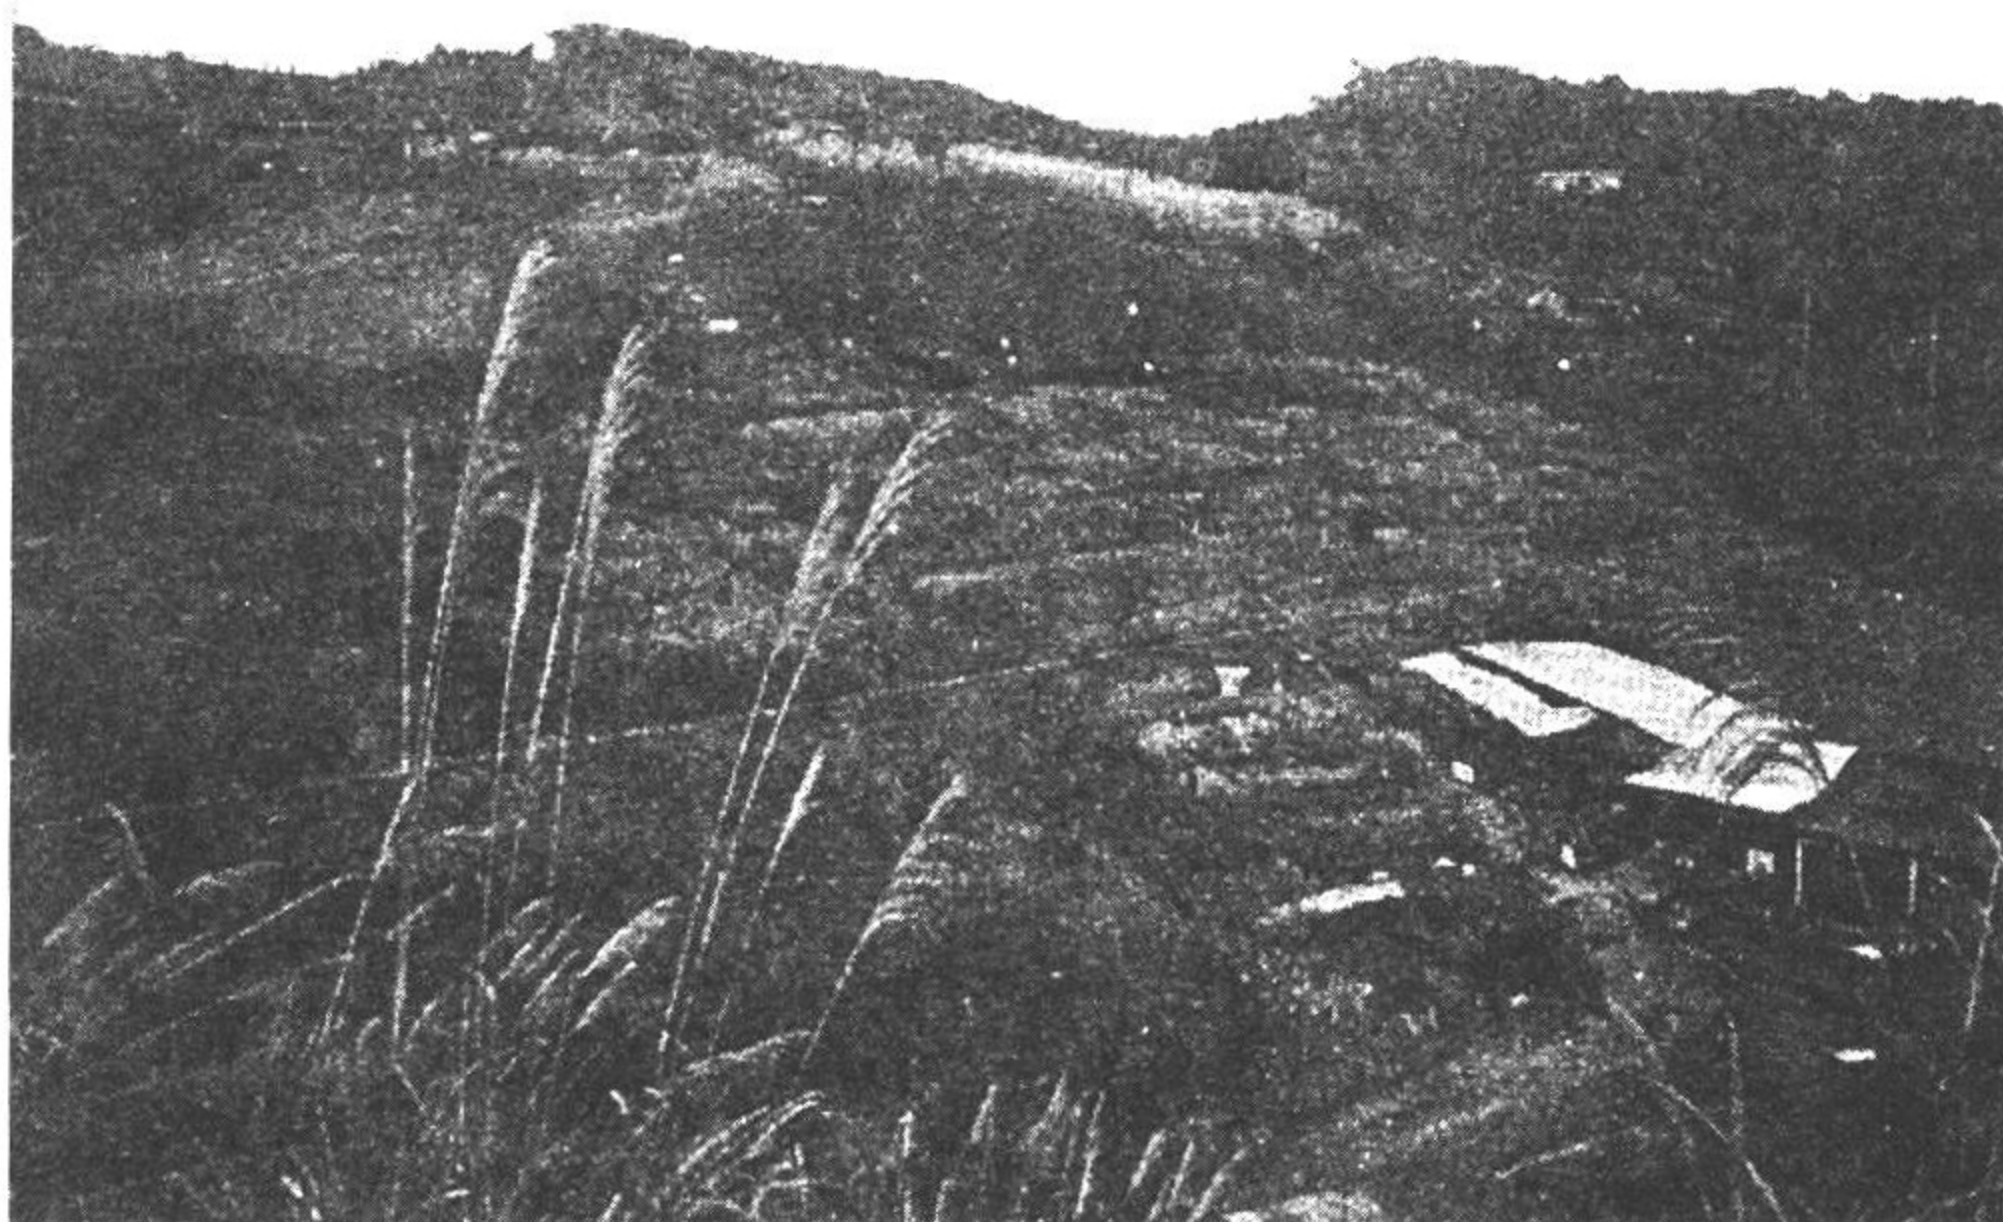
圖十二 坪林區小風空放領地之超限利用

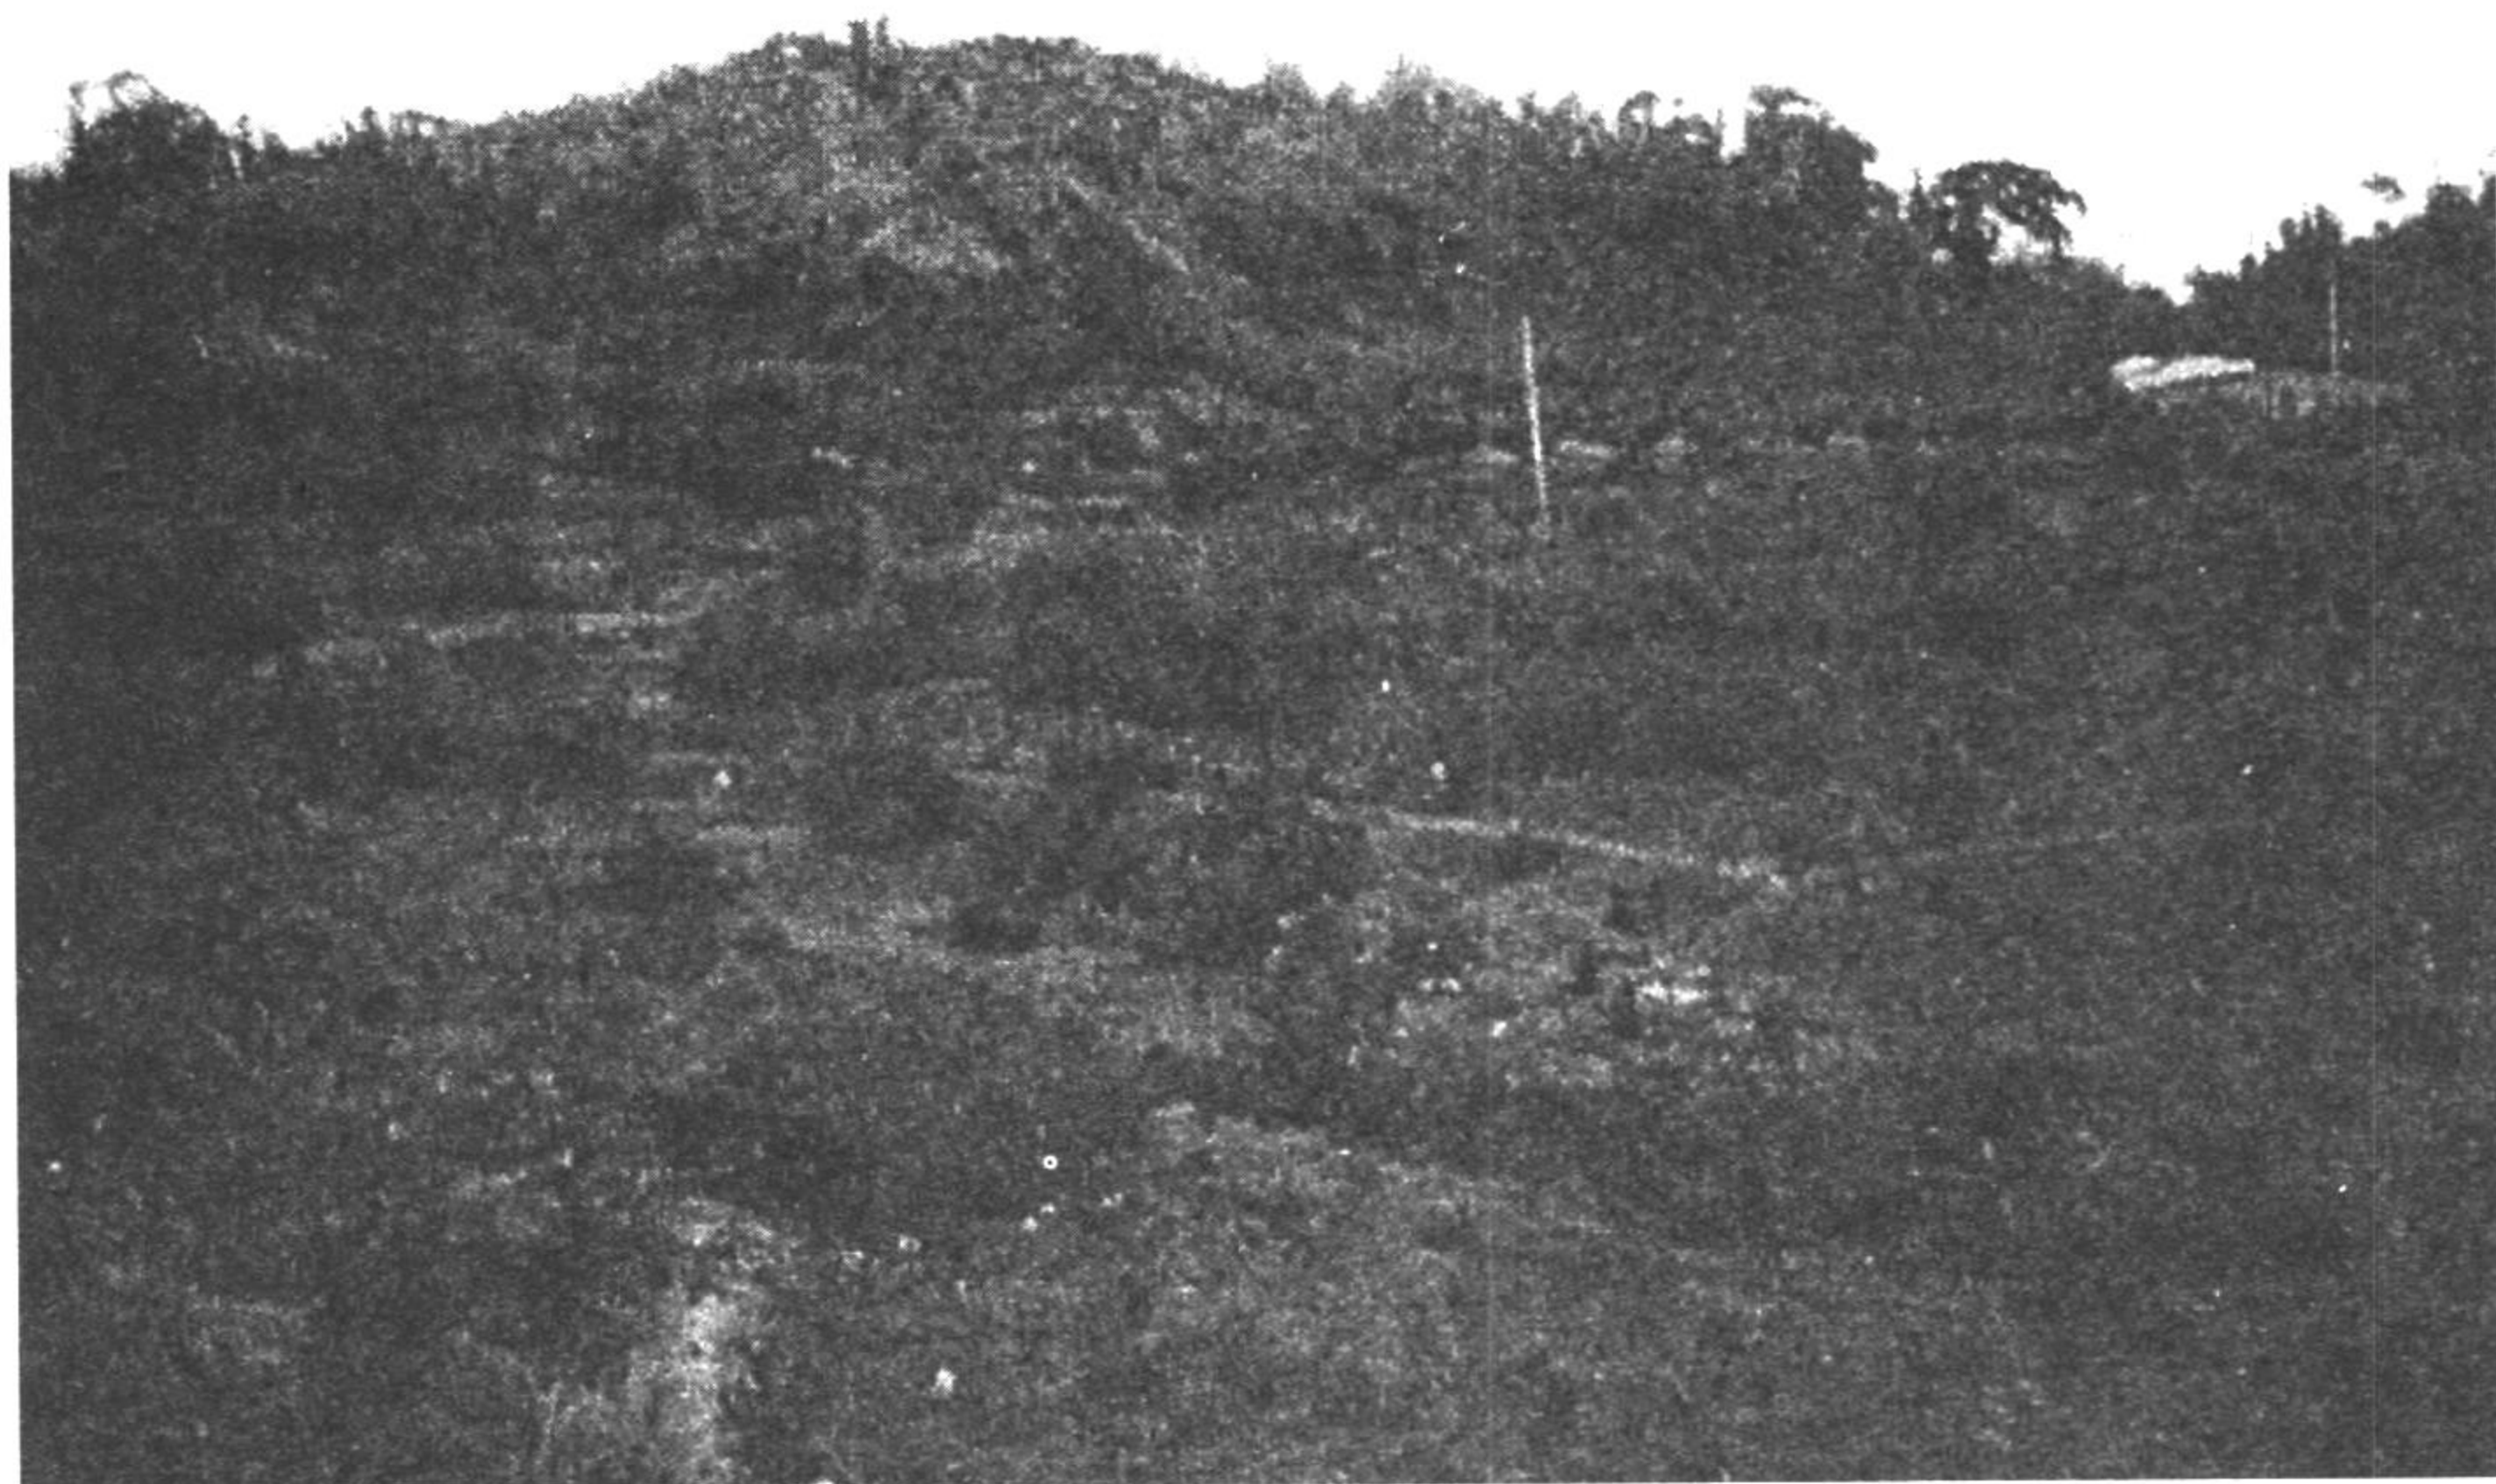
圖十三 坪林區花草坑農路旁放領地之超限利用

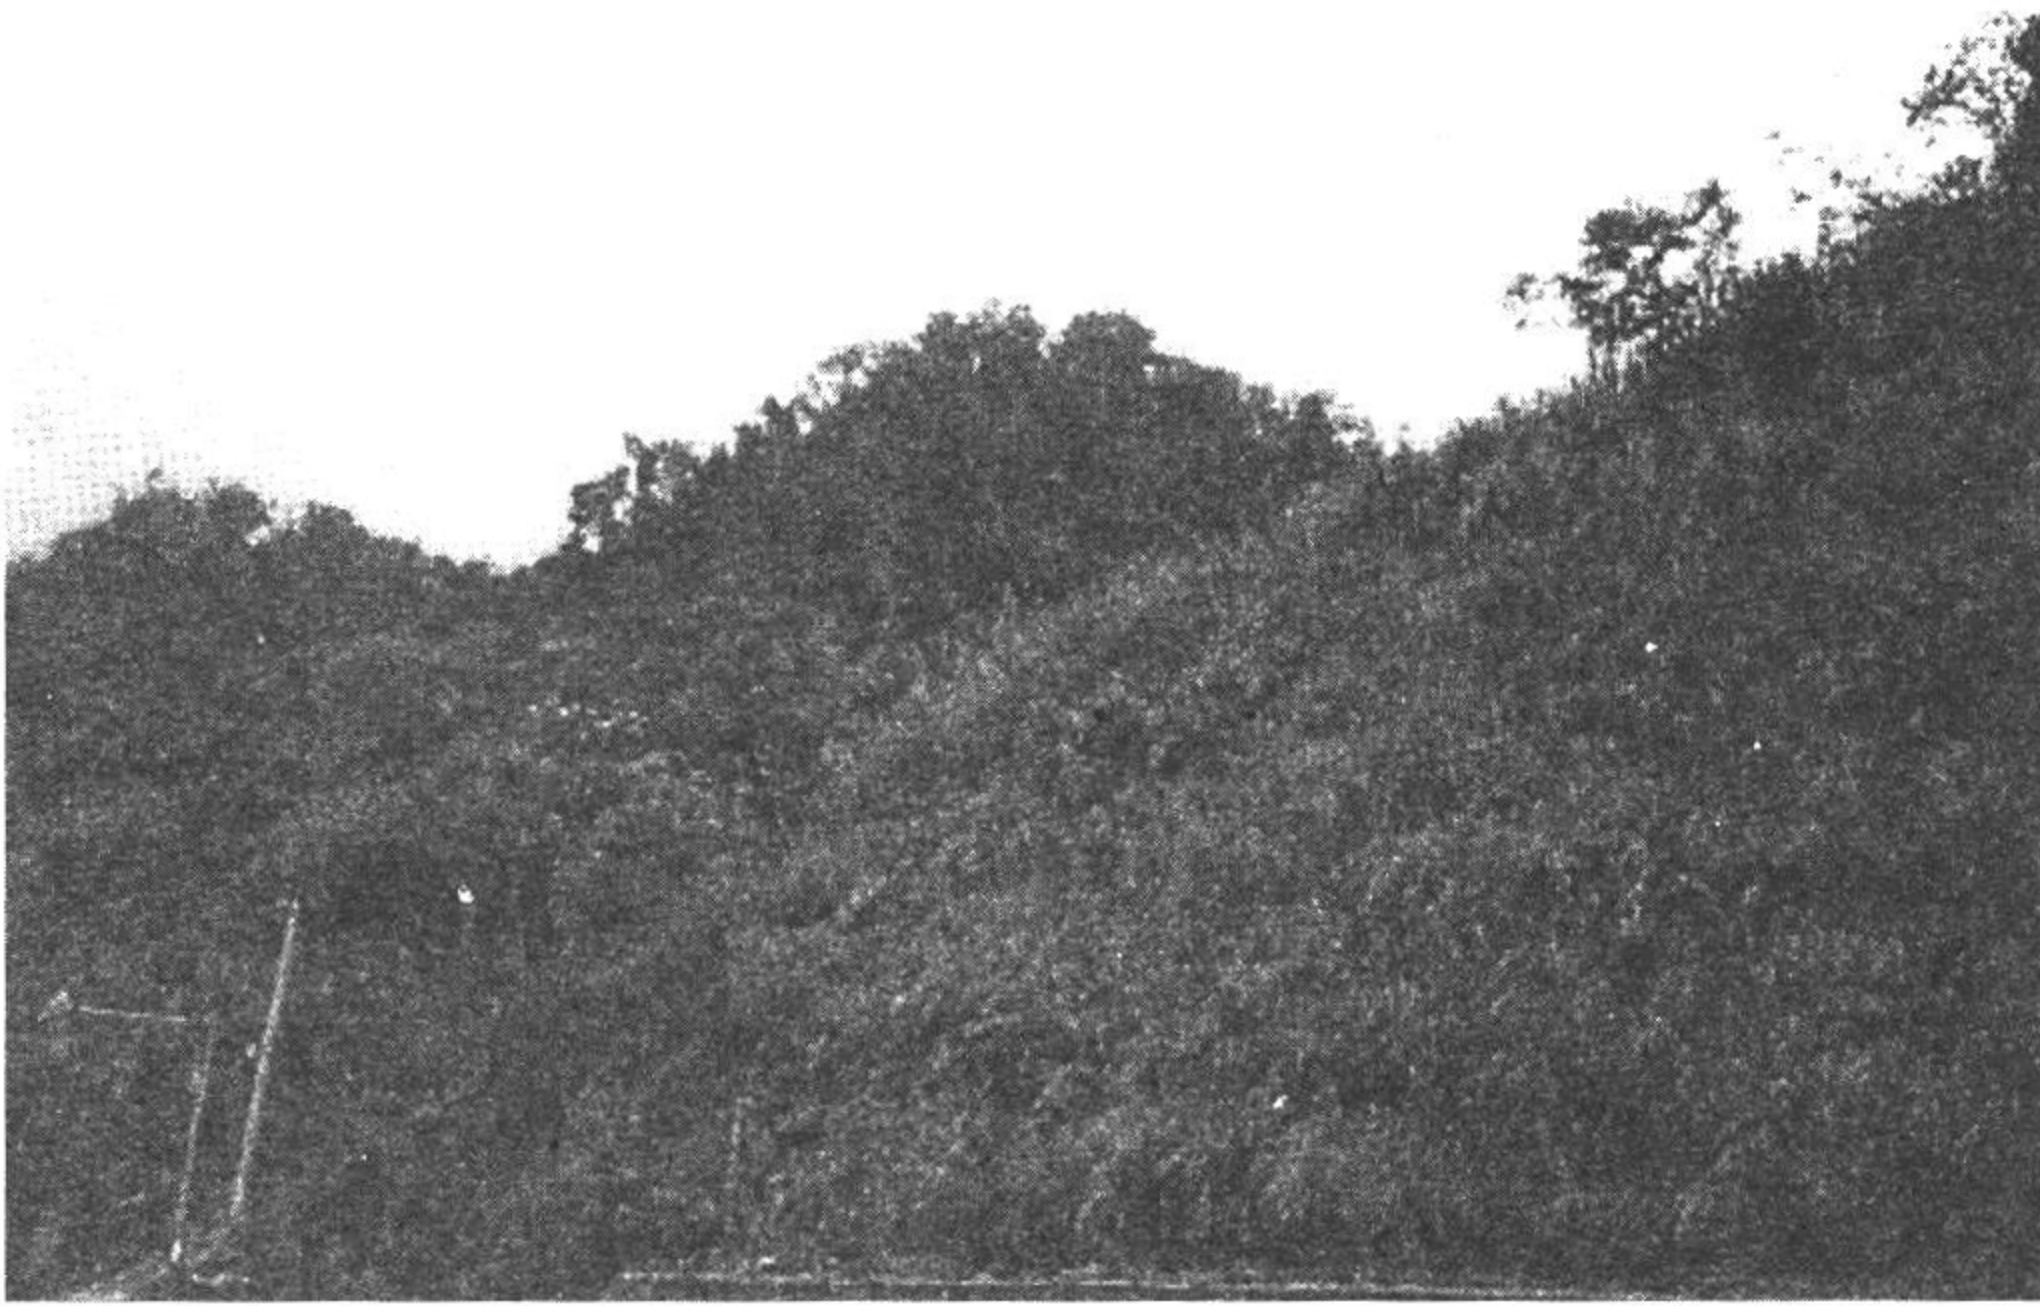
(N24° 20' 27" ~ 29",
E120° 48' 50" ~ 53")

圖十四 國有林 11
林班之濫墾及雜草
被覆
