造林涵養水源 拯救水庫

— 鯉魚潭水庫集水區林地利用與森林經營之個案研究

胡 弘 道

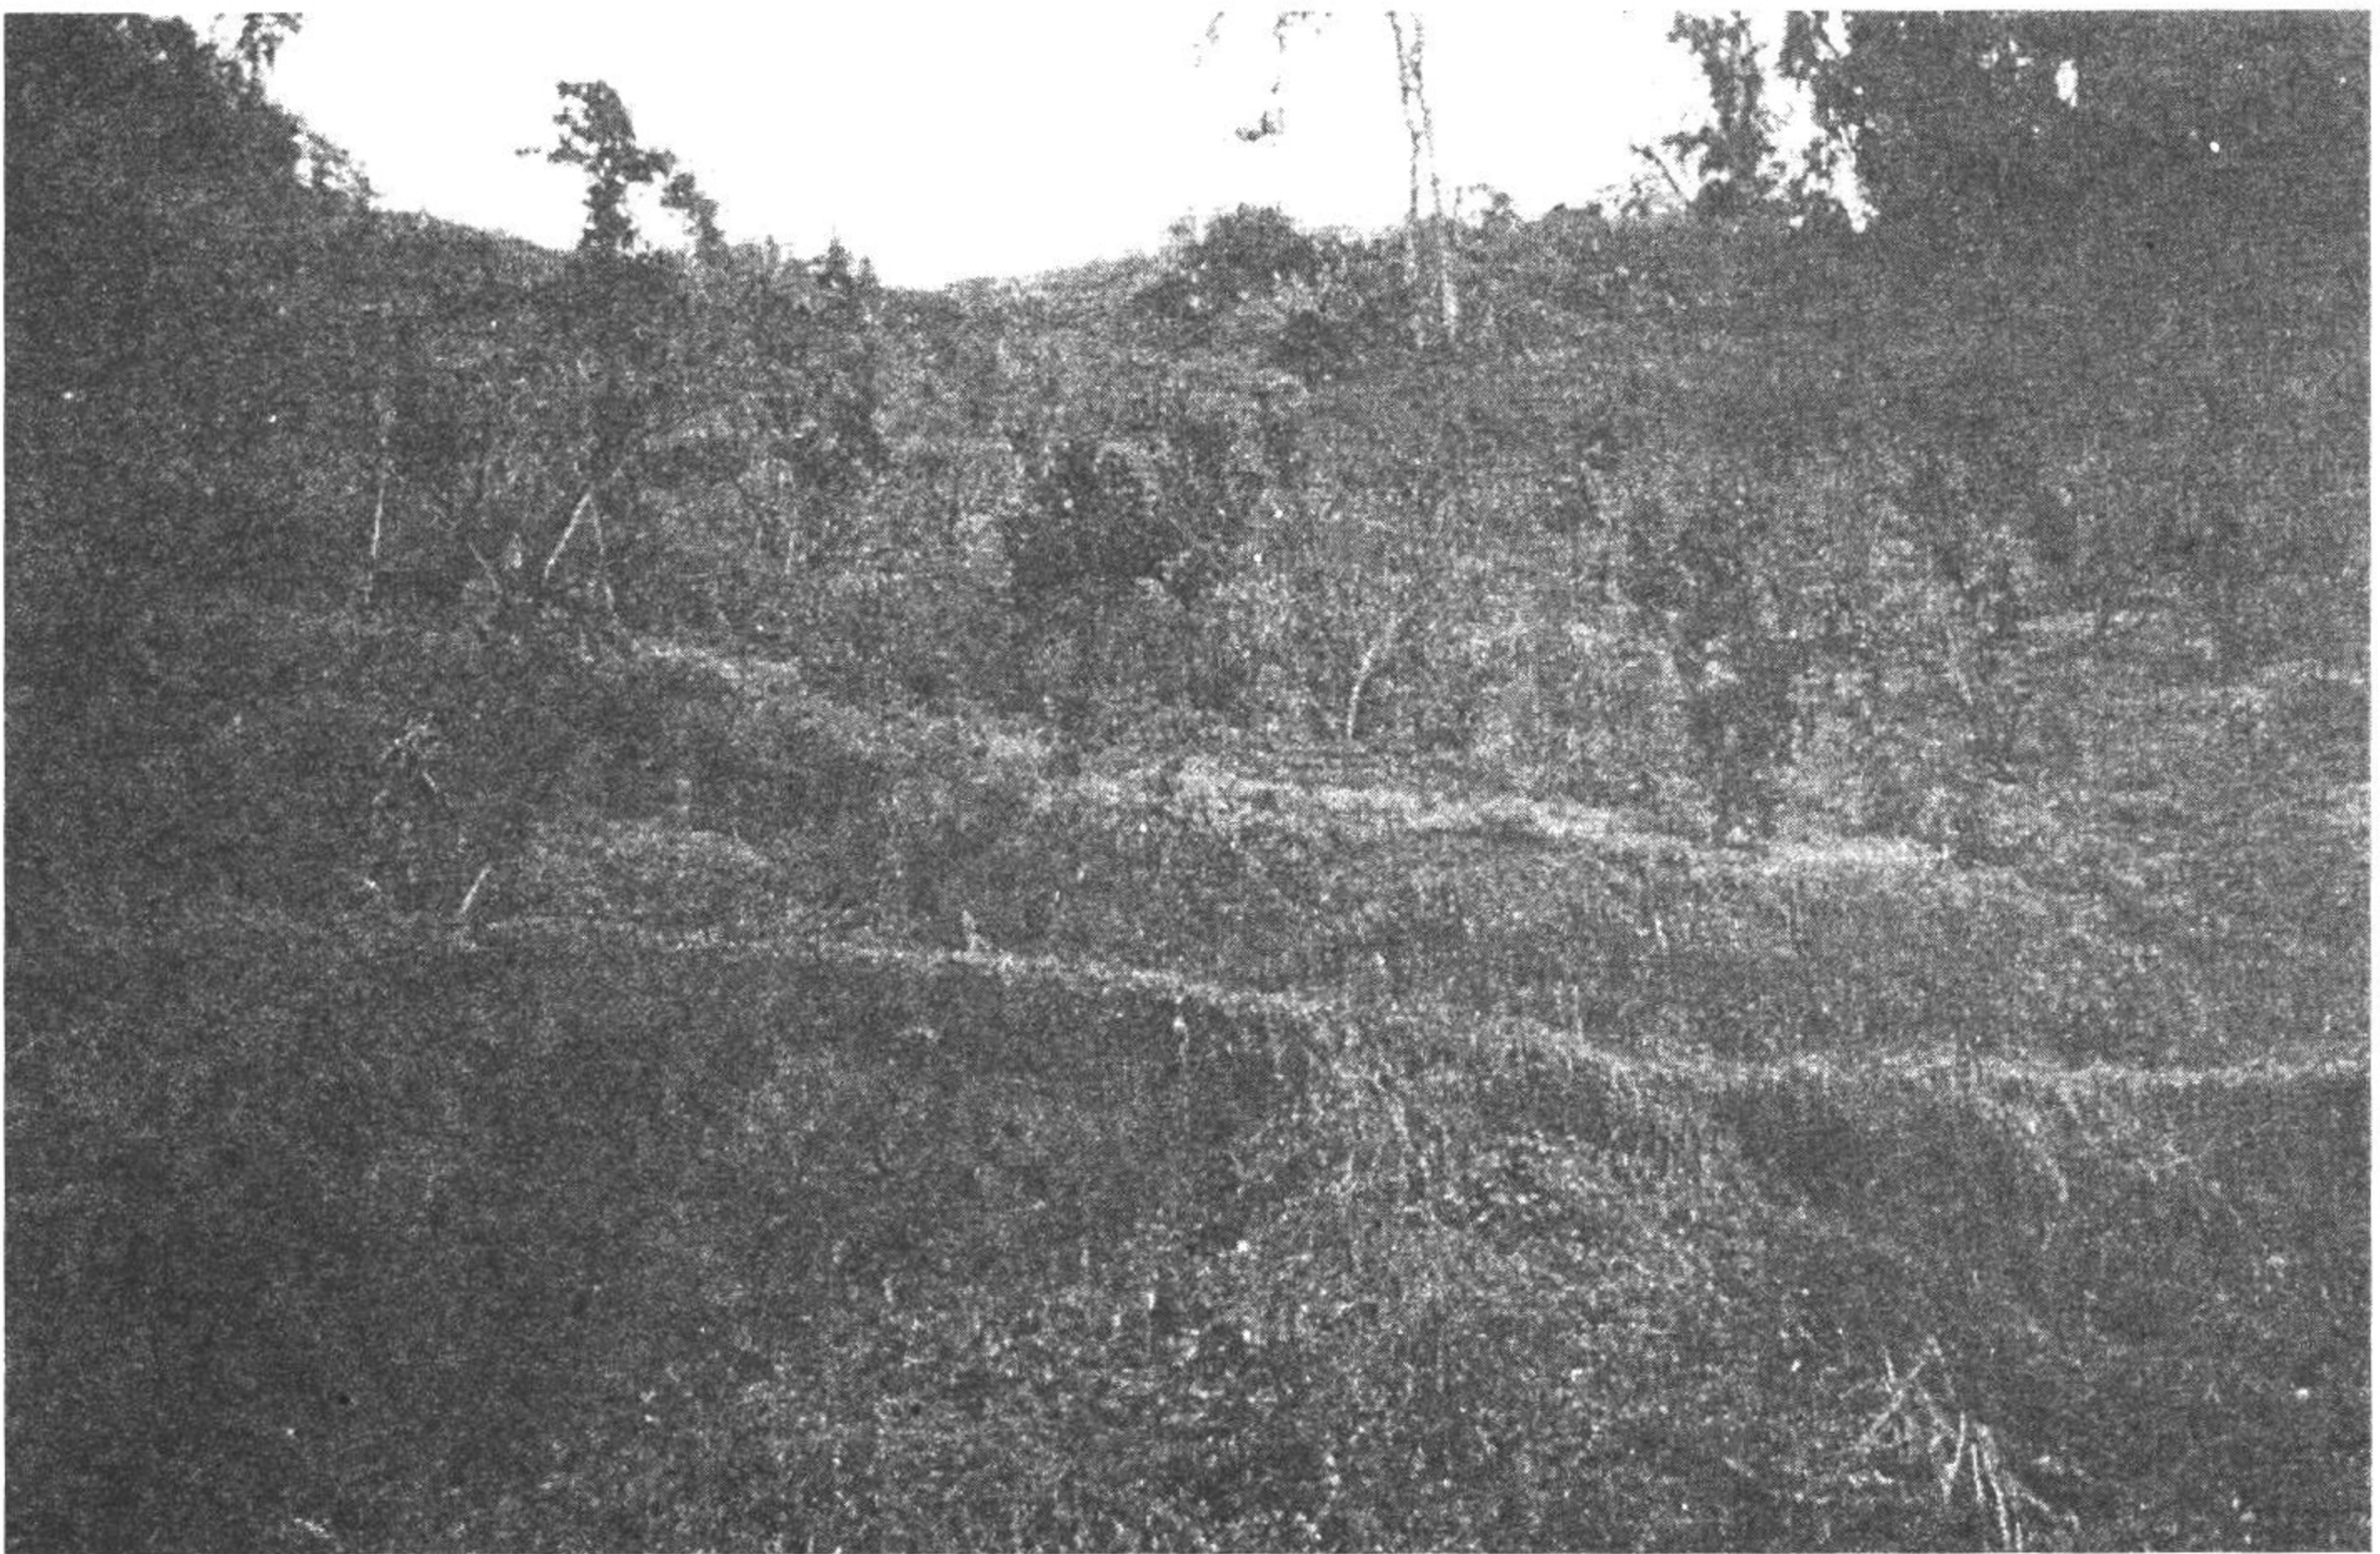
圖十五 國有林 17 林班之濫墾 (N24° 19' 31" ~ 41", E120° 52' 30")

位於 10 林班（水壩旁之西邊山坡）之國有林地，自水面以上約有一公頃以上之栽植檳榔濫墾地（坡度 $> 30^\circ$ ）（圖 9，箭頭指處），於 11 林班之濫墾地則位於台三線、坡度 $> 40^\circ$ 以上之坡地（經緯位置為 $N24^\circ 20' 27'' \sim 29'' - E120^\circ 48' 50'' \sim 53''$ ）栽植有柑橘（圖 14 左），17 林班與 18 林班交界處（經緯位置 $N24^\circ 19' 31'' \sim 41'' - E120^\circ 52' 53'' \sim 53' 11''$ ）有大片之柑橘墾植地（圖 15），坡度亦在 40° 以上，此似為最近開墾者，18 林班於停車場之東方，亦有一大片濫墾地（圖 16），19 林班則在莒光橋附近亦有在陡坡（ $> 40^\circ$ ）上栽植柑橘及蔬菜（經緯位置 $N24^\circ 19' 58'' \sim 59'' - E120^\circ 52' 43'' \sim 45''$ ）（圖 17）。豐田區在台 3 線旁之私有地亦有於坡度 $> 45^\circ$ 處，栽植大片果園（ $N24^\circ 20' 21'' - E120^\circ 48' 9'' \sim 11''$ ）。此外，於水庫上游處，仍有甚多於陡坡或近水庫岸邊栽植柑橘。此外，因開路而使土崩嚴重以在台三線及雙坑區之新鯉農路較多（圖 24），新鯉農路邊坡雖予水泥灌漿護坡，但仍抵擋不住土壤膨脹之壓力而被破壞（圖 25），此情況亦可見於苗 52 公路。

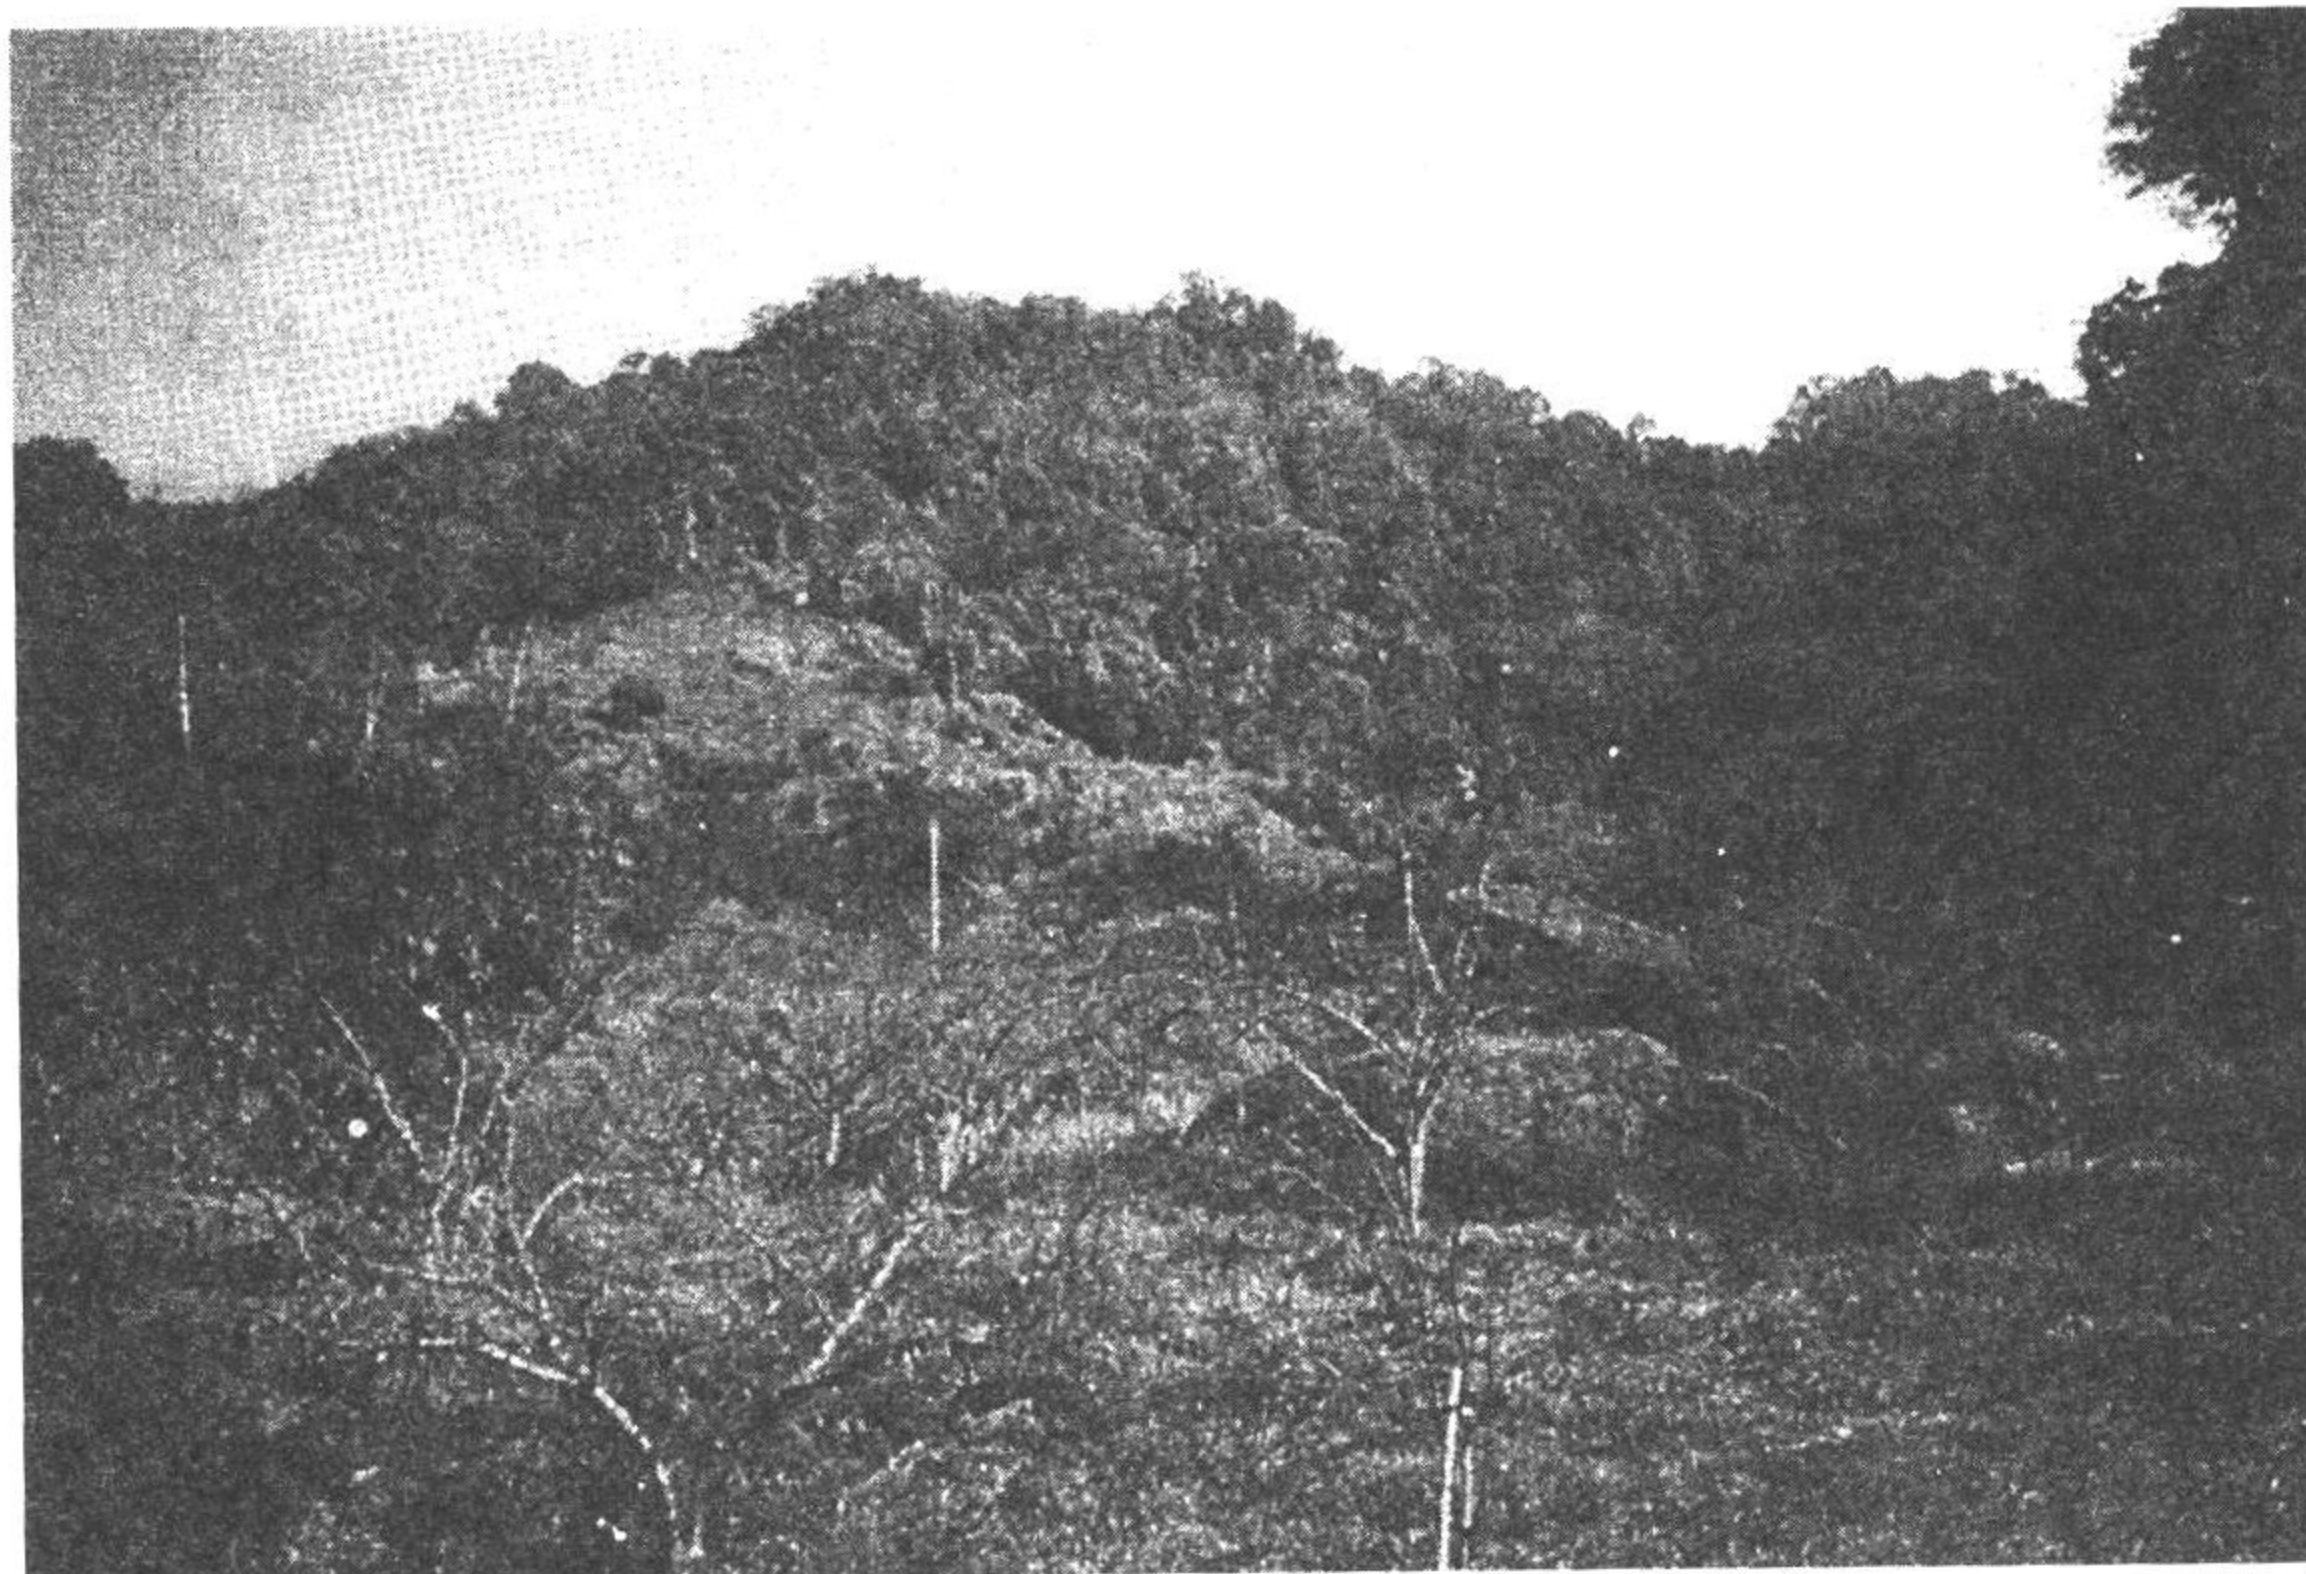
圖十六 國有林 18 林班之濫墾
(大克山遊樂區停車場上方)

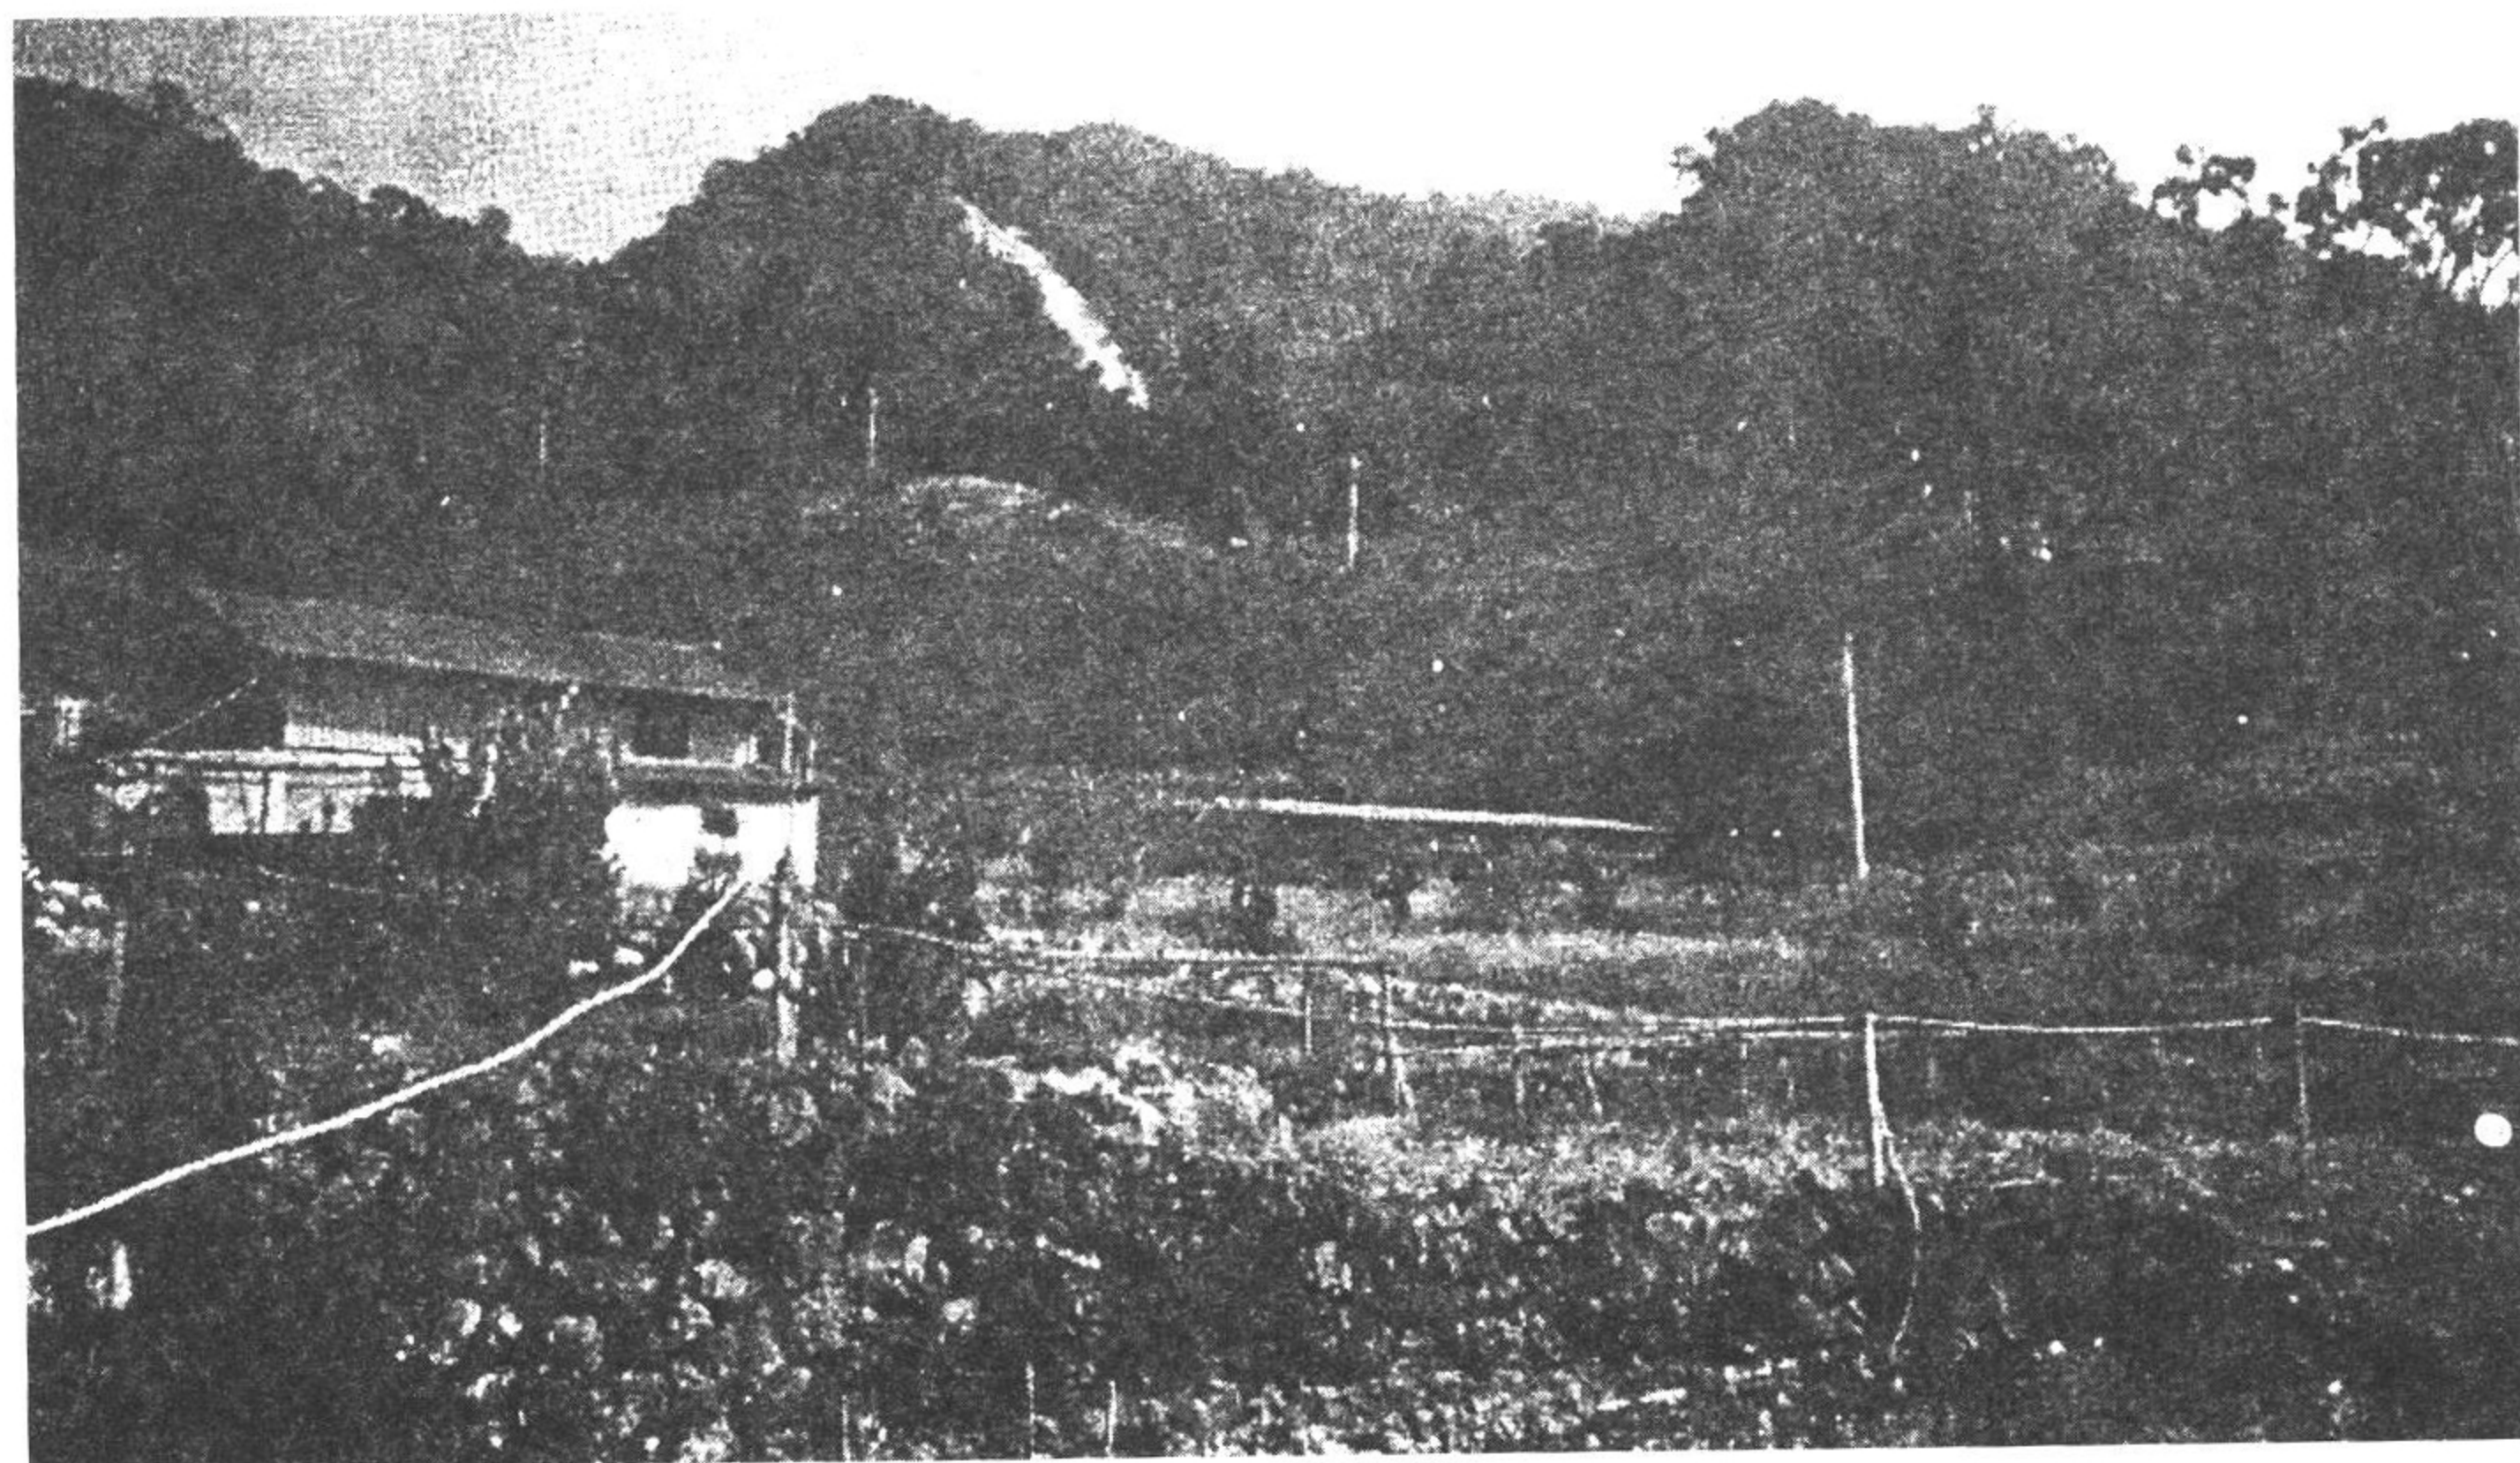
圖十七 國有林 19 林班之濫墾(N24° 19' 58" ~ 59", E120° 52' 43" ~ 45")

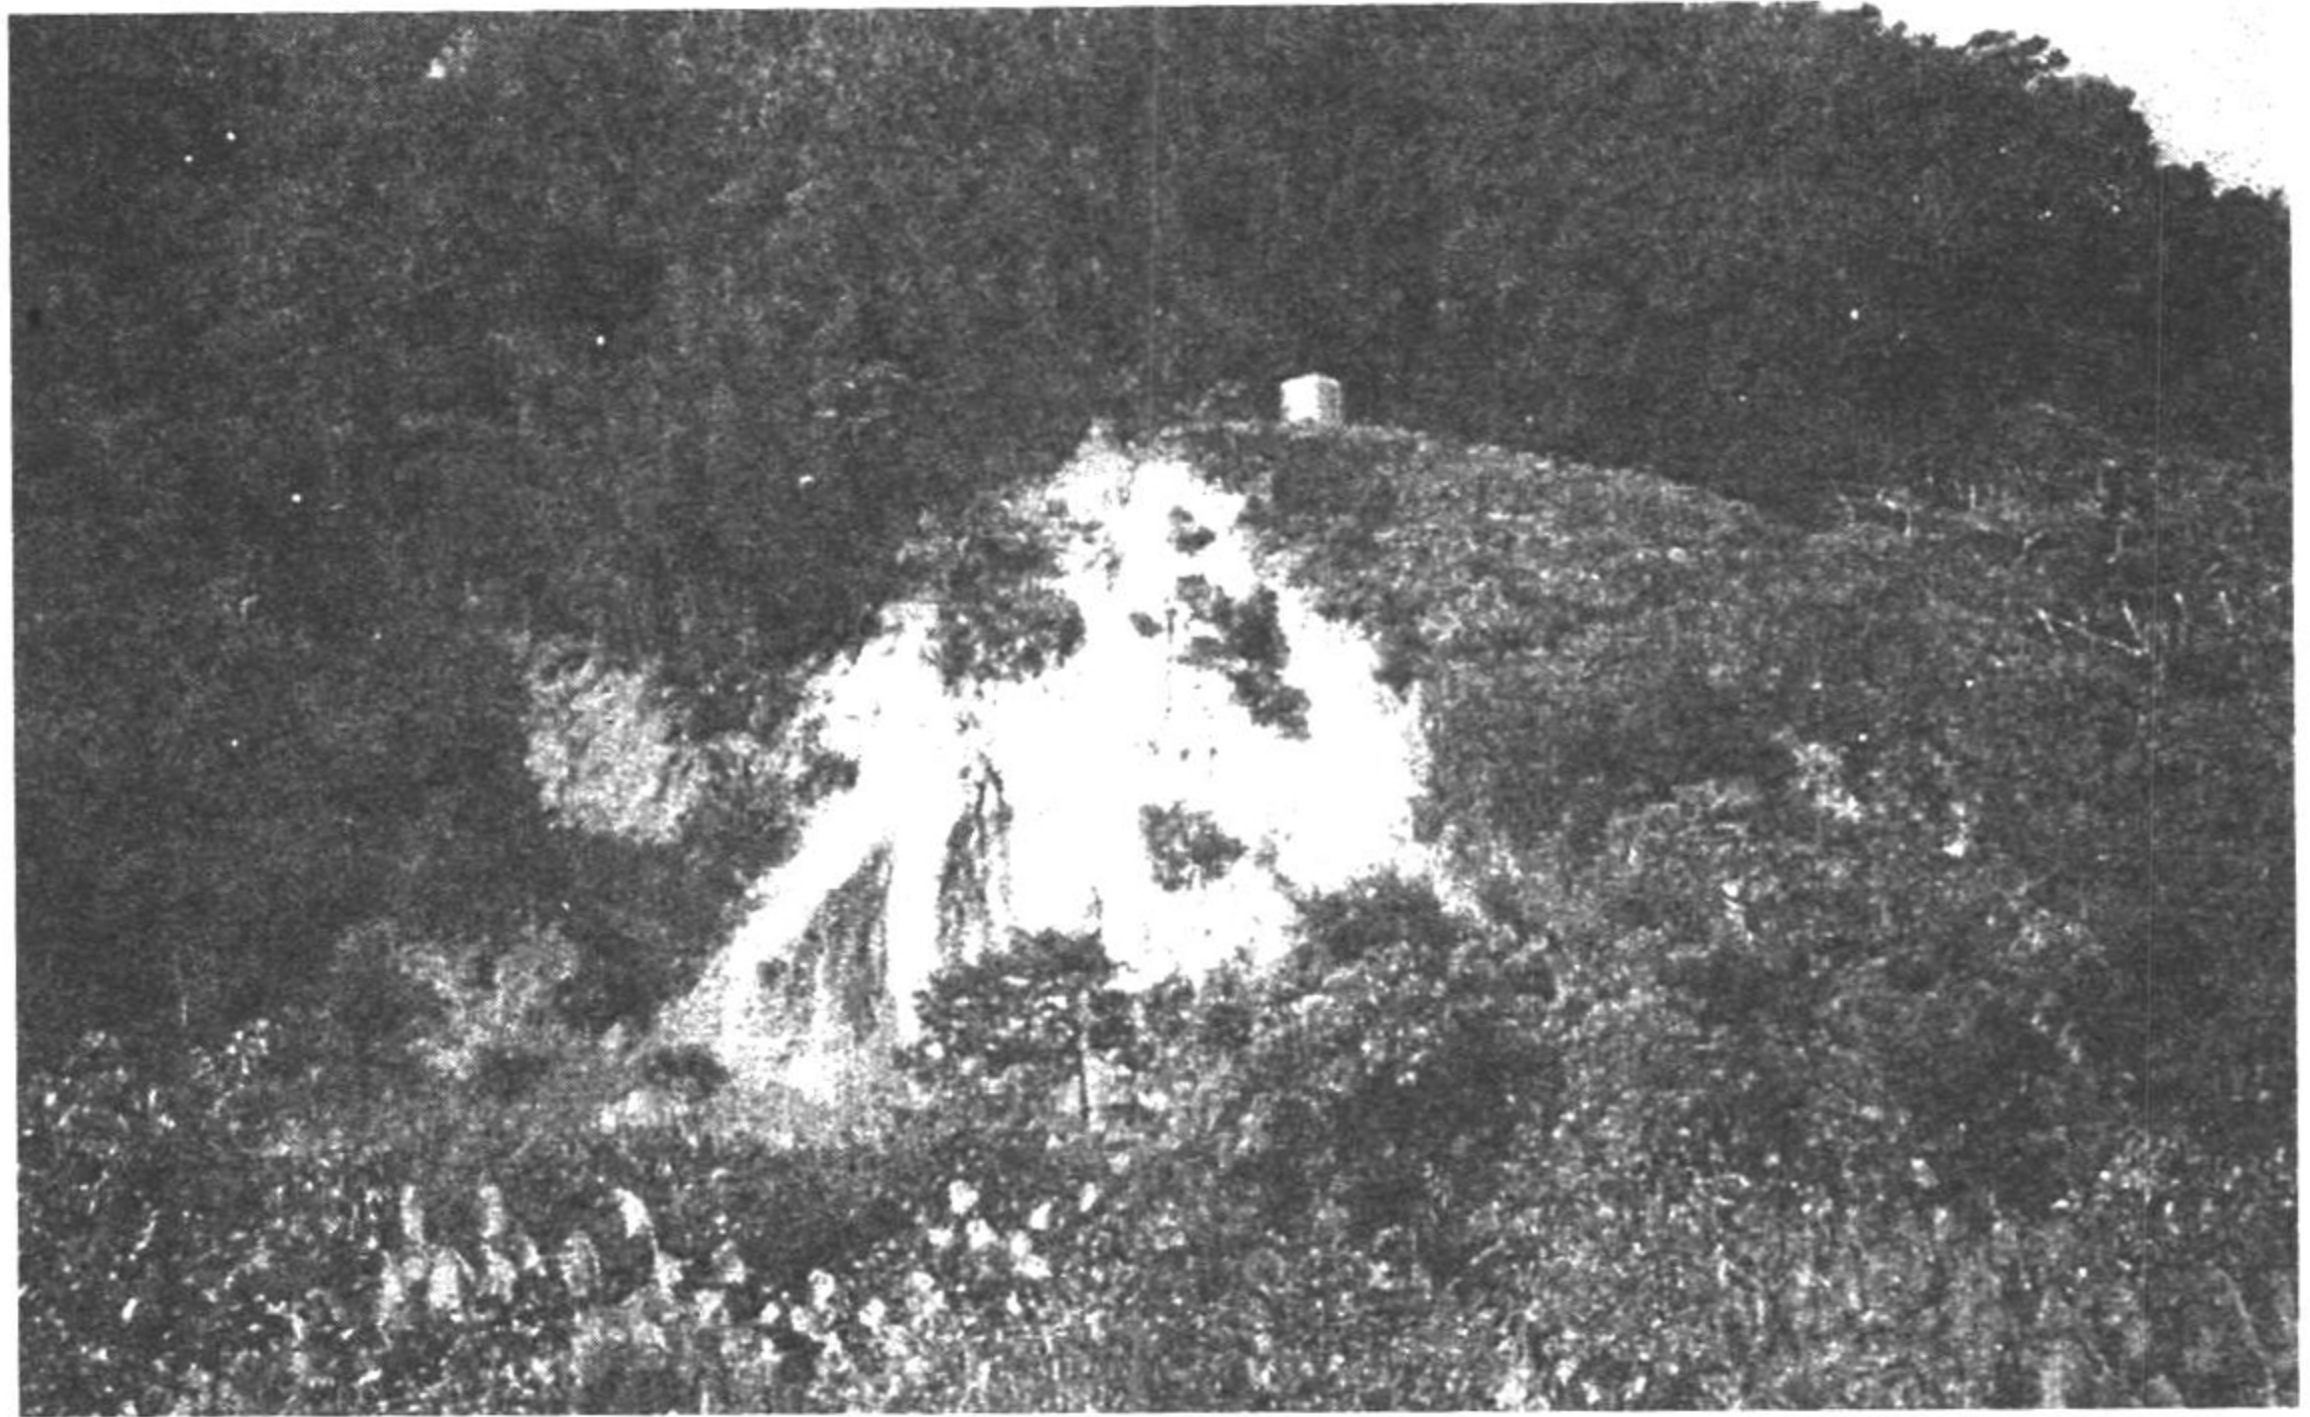
(N24° 21' 5" ~
7", E120°
51' 41" ~ 44")

景山區私有林地（林三二九）現栽植一大片柑橘，其鄰近之陡坡亦皆栽植有柑橘、梨、檳榔等，其下方哆囉固溪之一百多公尺長邊坡嚴重裸露（圖 8, 18）。水流東區於雙和橋兩旁之林地（林一三二七之 78 及一三二九之 11）原為闊葉林，除存有少許桂竹外，現亦墾植為柑橘園及梨園，此處之坡度大部皆大於 30° （圖 19、20），圖 20 之下方為雙坑溪之最上游，接近分水嶺。雙坑區之卓蘭鎮公有林地（林一三二〇之 302、林一三二〇之 657、林一三二〇之 329、林一三二〇之 323）亦皆大部墾植為柑橘園及梨園，此區之坡度亦大部在 30° 以上，只要上部稍斜處即有濫墾發生（圖 21、22）。其它私有林地，如位於坪林區民國 71 年之放領地，更有在

圖十八 哆囉
固溪邊坡泥
岩裸露及竹
林濫墾成果
園

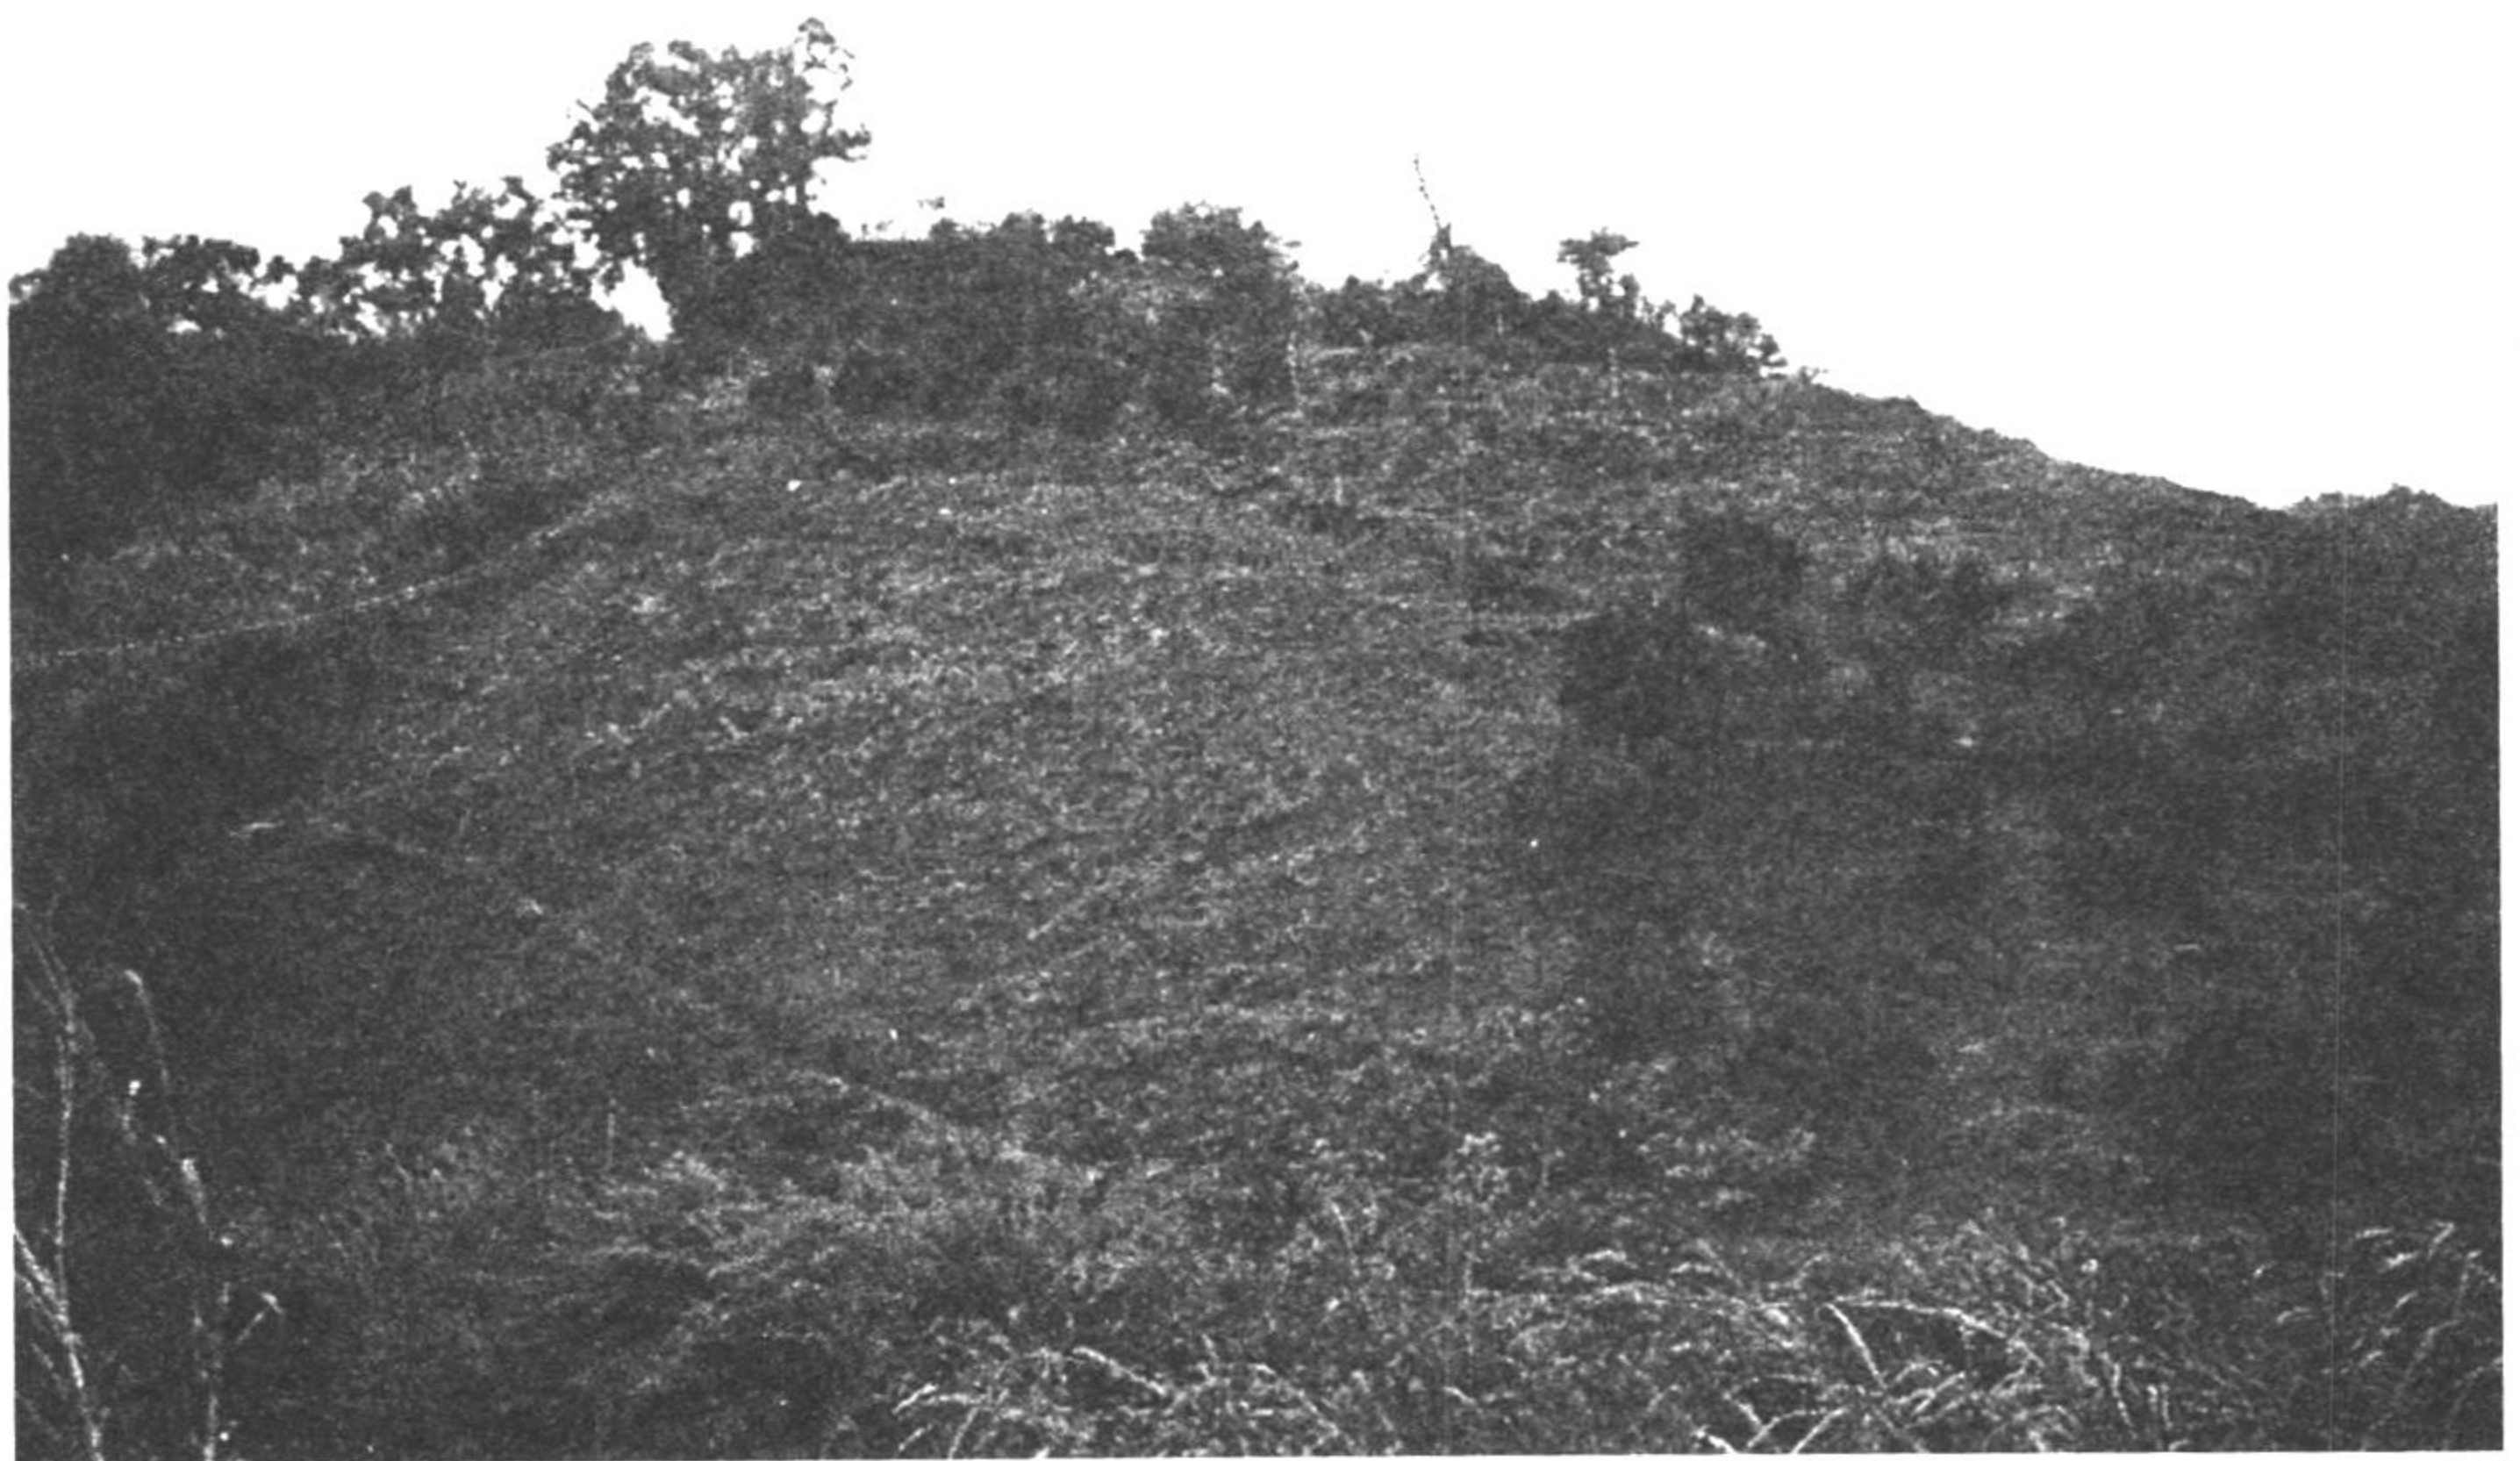
(N24° 21' 44" ~ 48", E120° 49' 33" ~ 37")

圖十九 水流東區雙合橋附近之超限利用

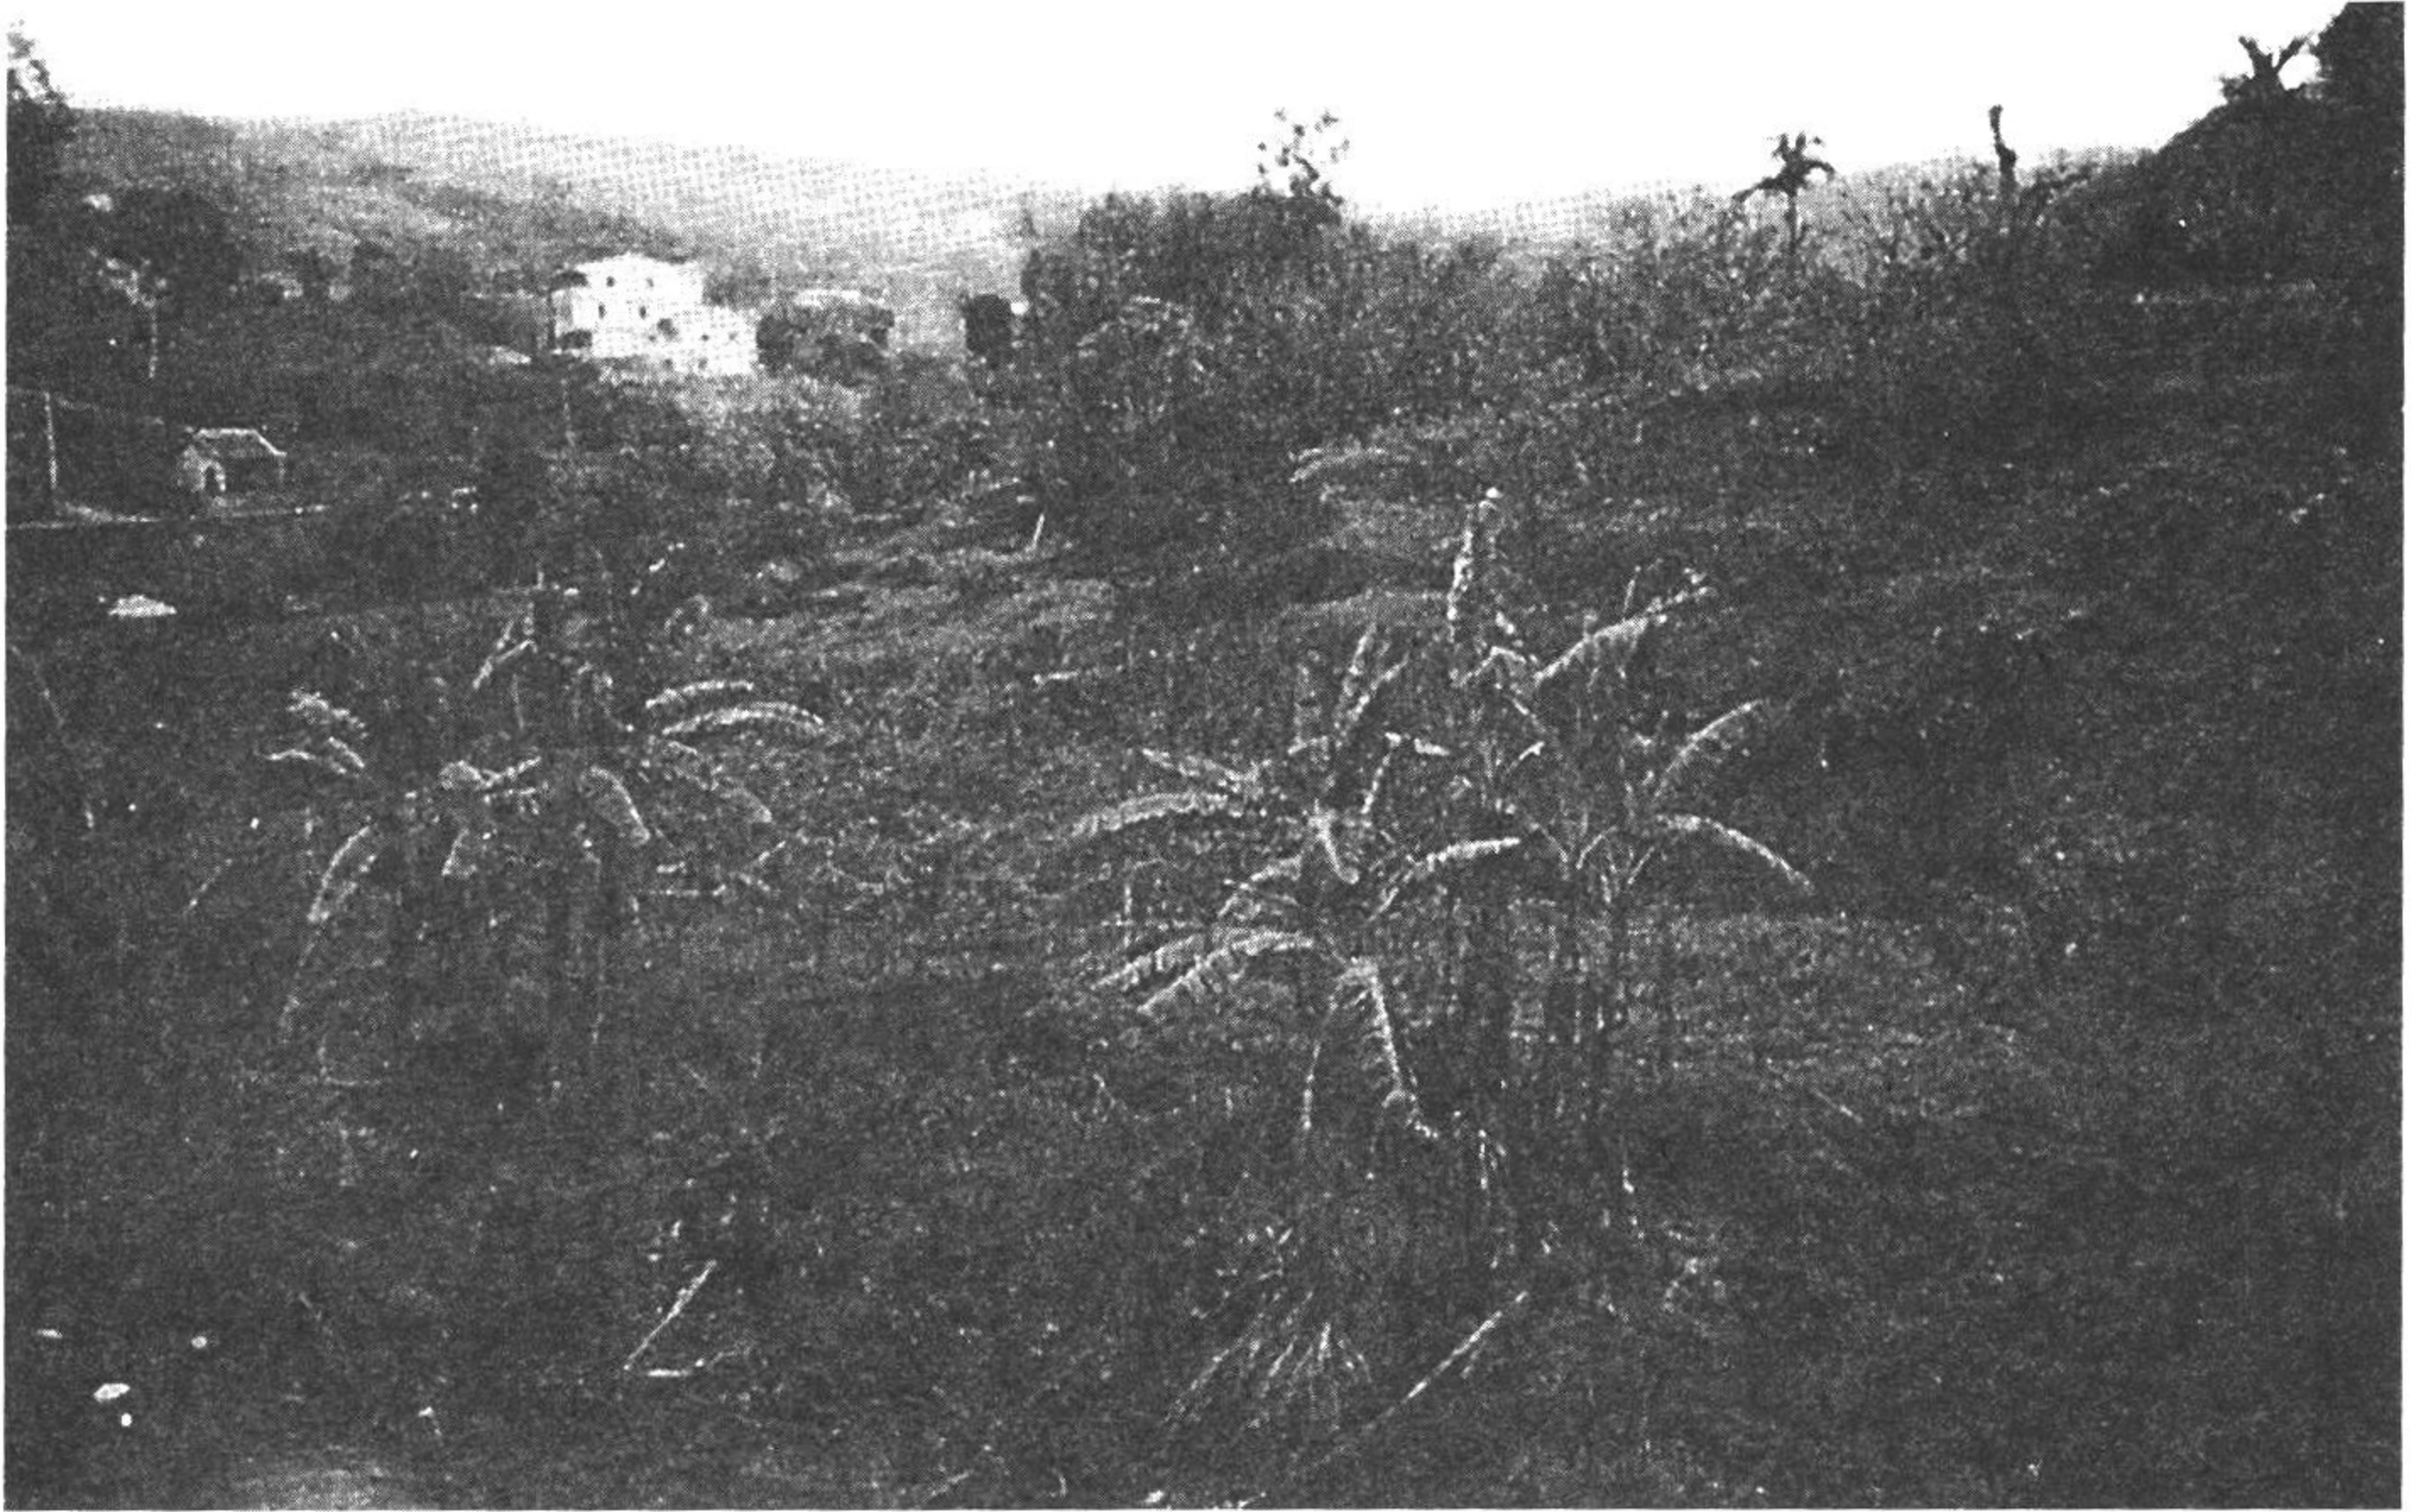
圖二十 水流東區雙坑溪上游坡地之超限利用
($N24^{\circ} 21' 49'' \sim 52''$, $E120^{\circ} 49' 32'' \sim 34''$)
