造林涵養水源 拯救水庫

— 鯉魚潭水庫集水區林地利用與森林經營之個案研究

胡 弘 道

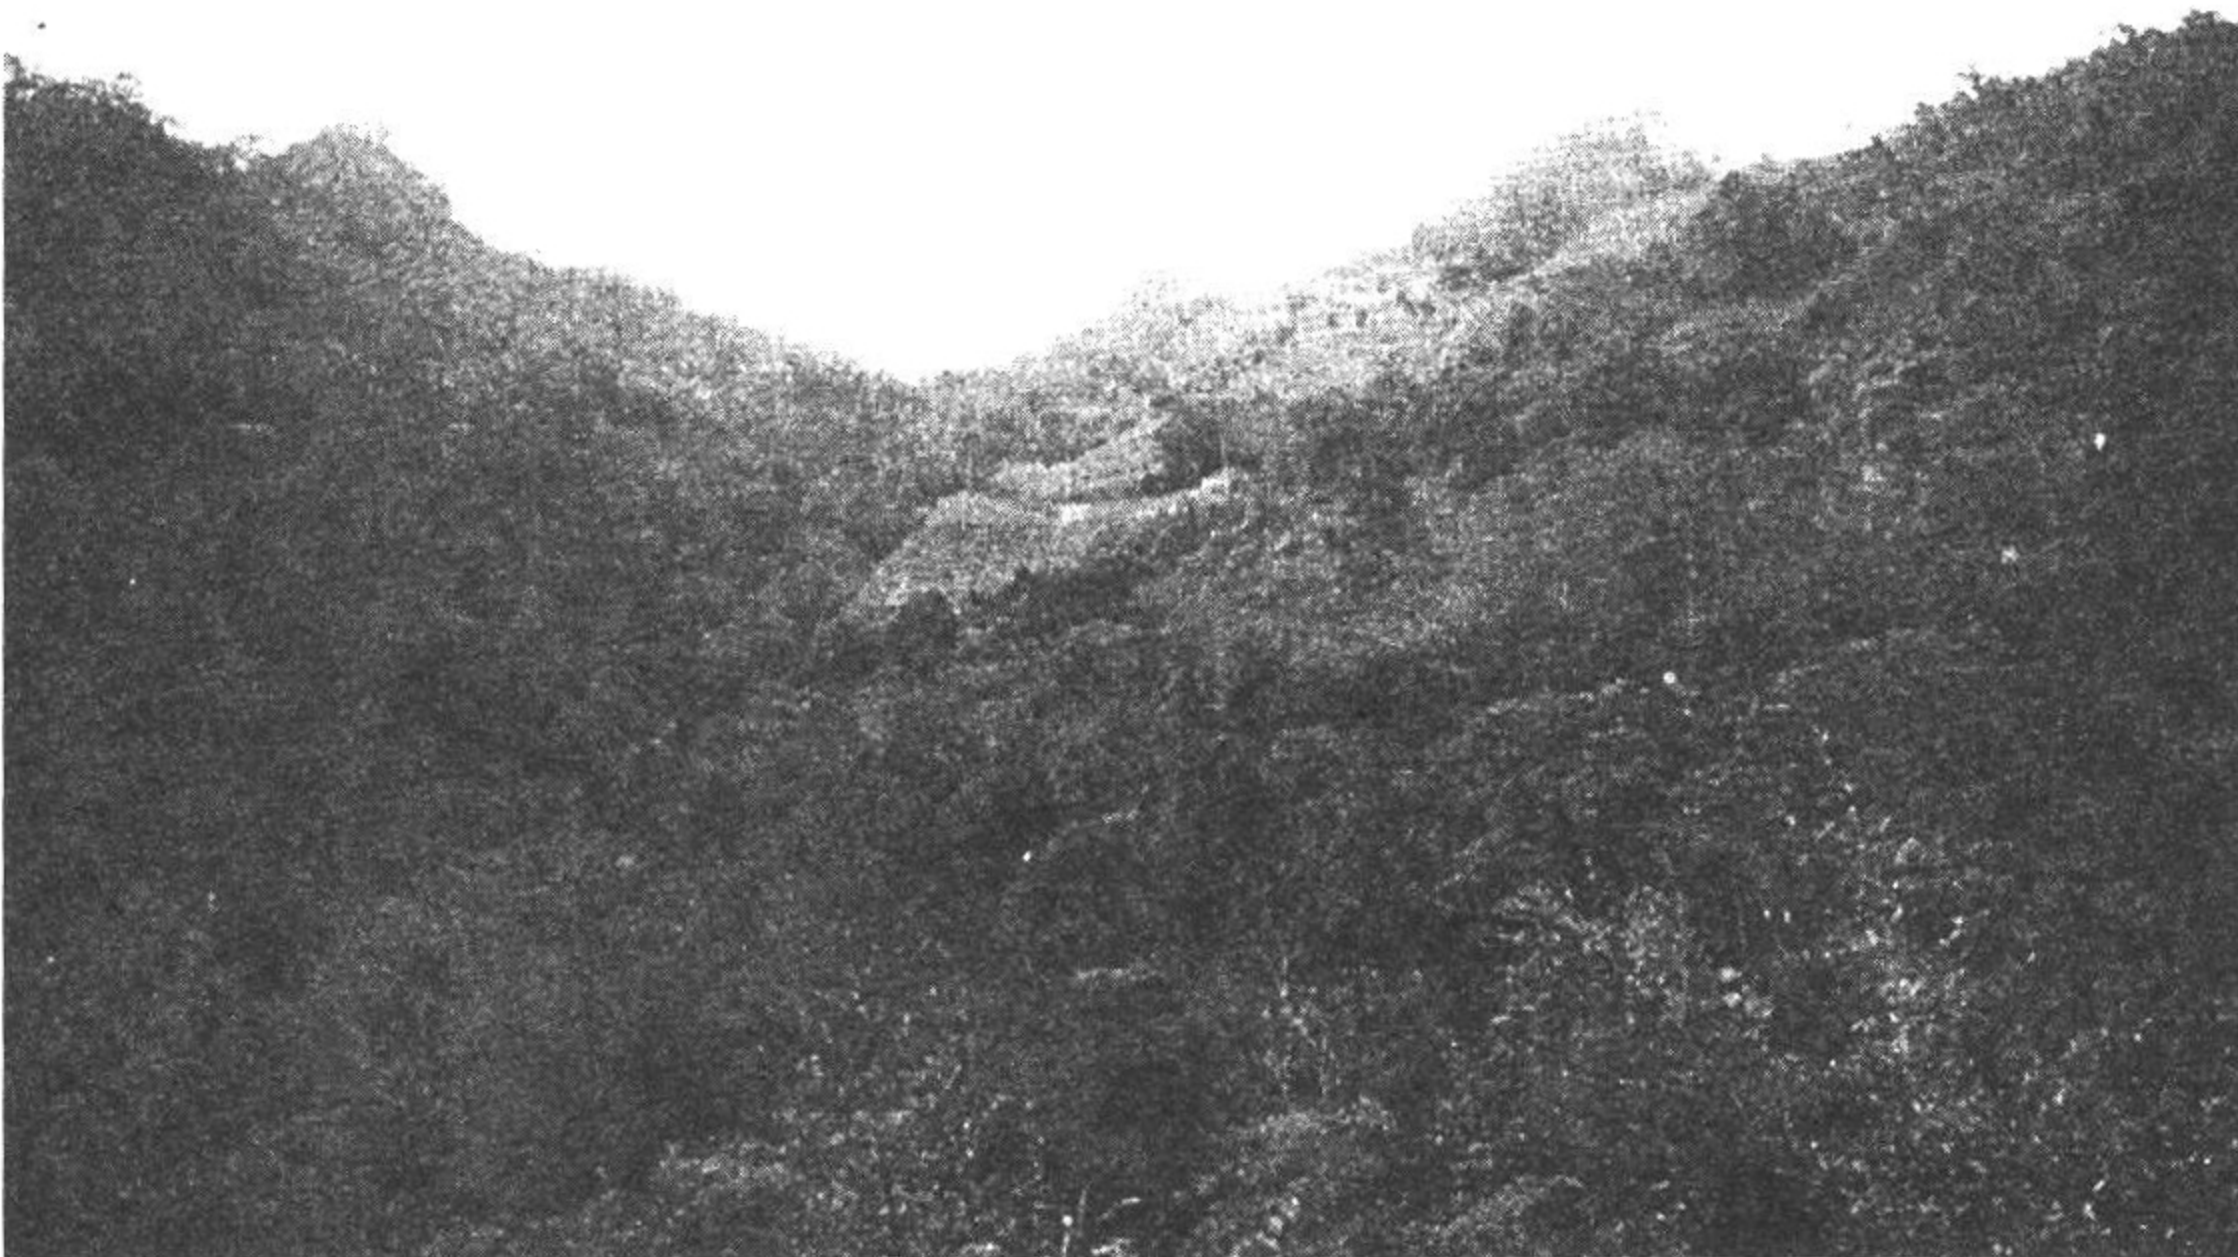
($N24^{\circ} 21' 19'' \sim 28''$, $E120^{\circ} 48' 4'' \sim 21''$) (雙坑區)

景山區私有林地（林三二九）現栽植一大片柑橘，其鄰近之陡坡亦皆栽植有柑橘、梨、檳榔等，其下方哆囉固溪之一百多公尺長邊坡嚴重裸露（圖 8, 18）。水流東區於雙和橋兩旁之林地（林一三二七之 78 及一三二九之 11）原為闊葉林，除存有少許桂竹外，現亦墾植為柑橘園及梨園，此處之坡度大部皆大於 30° （圖 19、20），圖 20 之下方為雙坑溪之最上游，接近分水嶺。雙坑區之卓蘭鎮公有林地（林一三二〇之 302、林一三二〇之 657、林一三二〇之 329、林一三二〇之 323）亦皆大部墾植為柑橘園及梨園，此區之坡度亦大部在 30° 以上，只要上部稍斜處即有濫墾發生（圖 21、22）。其它私有林地，如位於坪林區民國 71 年之放領地，更有在

圖二十一 卓
蘭鎮公有林地
之濫墾

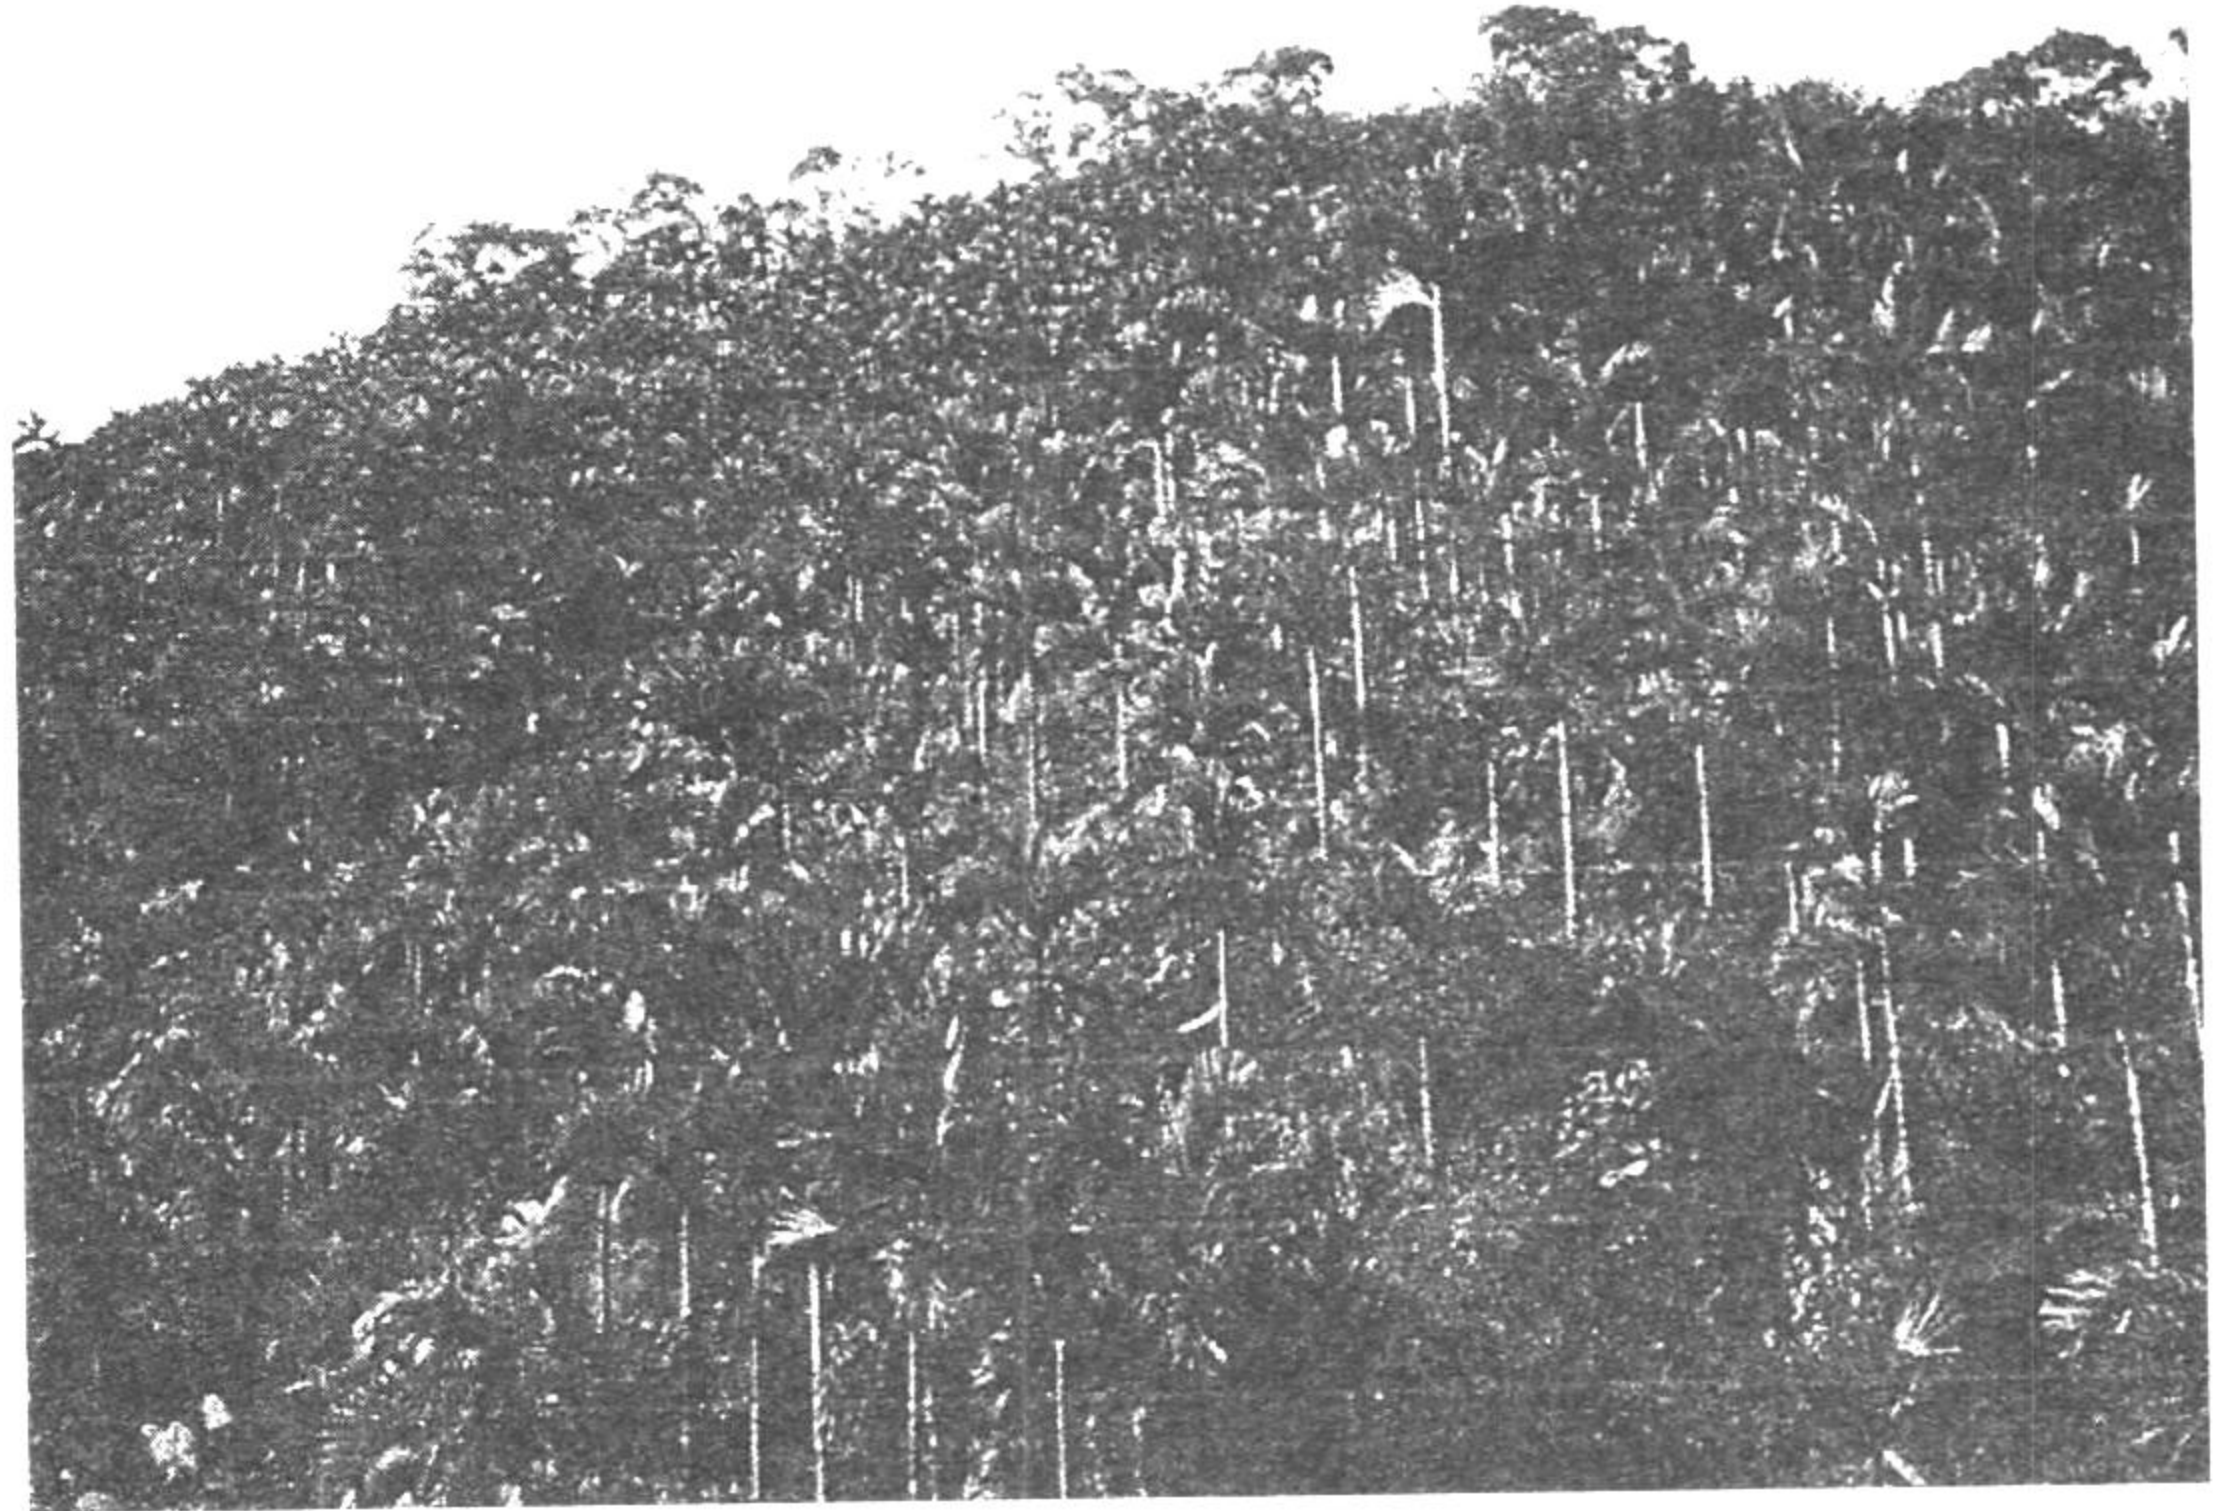
(N24° 21' 18" ~
26", E121° 48' 22"
~ 31") (雙坑區)

圖二十二 卓蘭
鎮公有林地之
濫墾

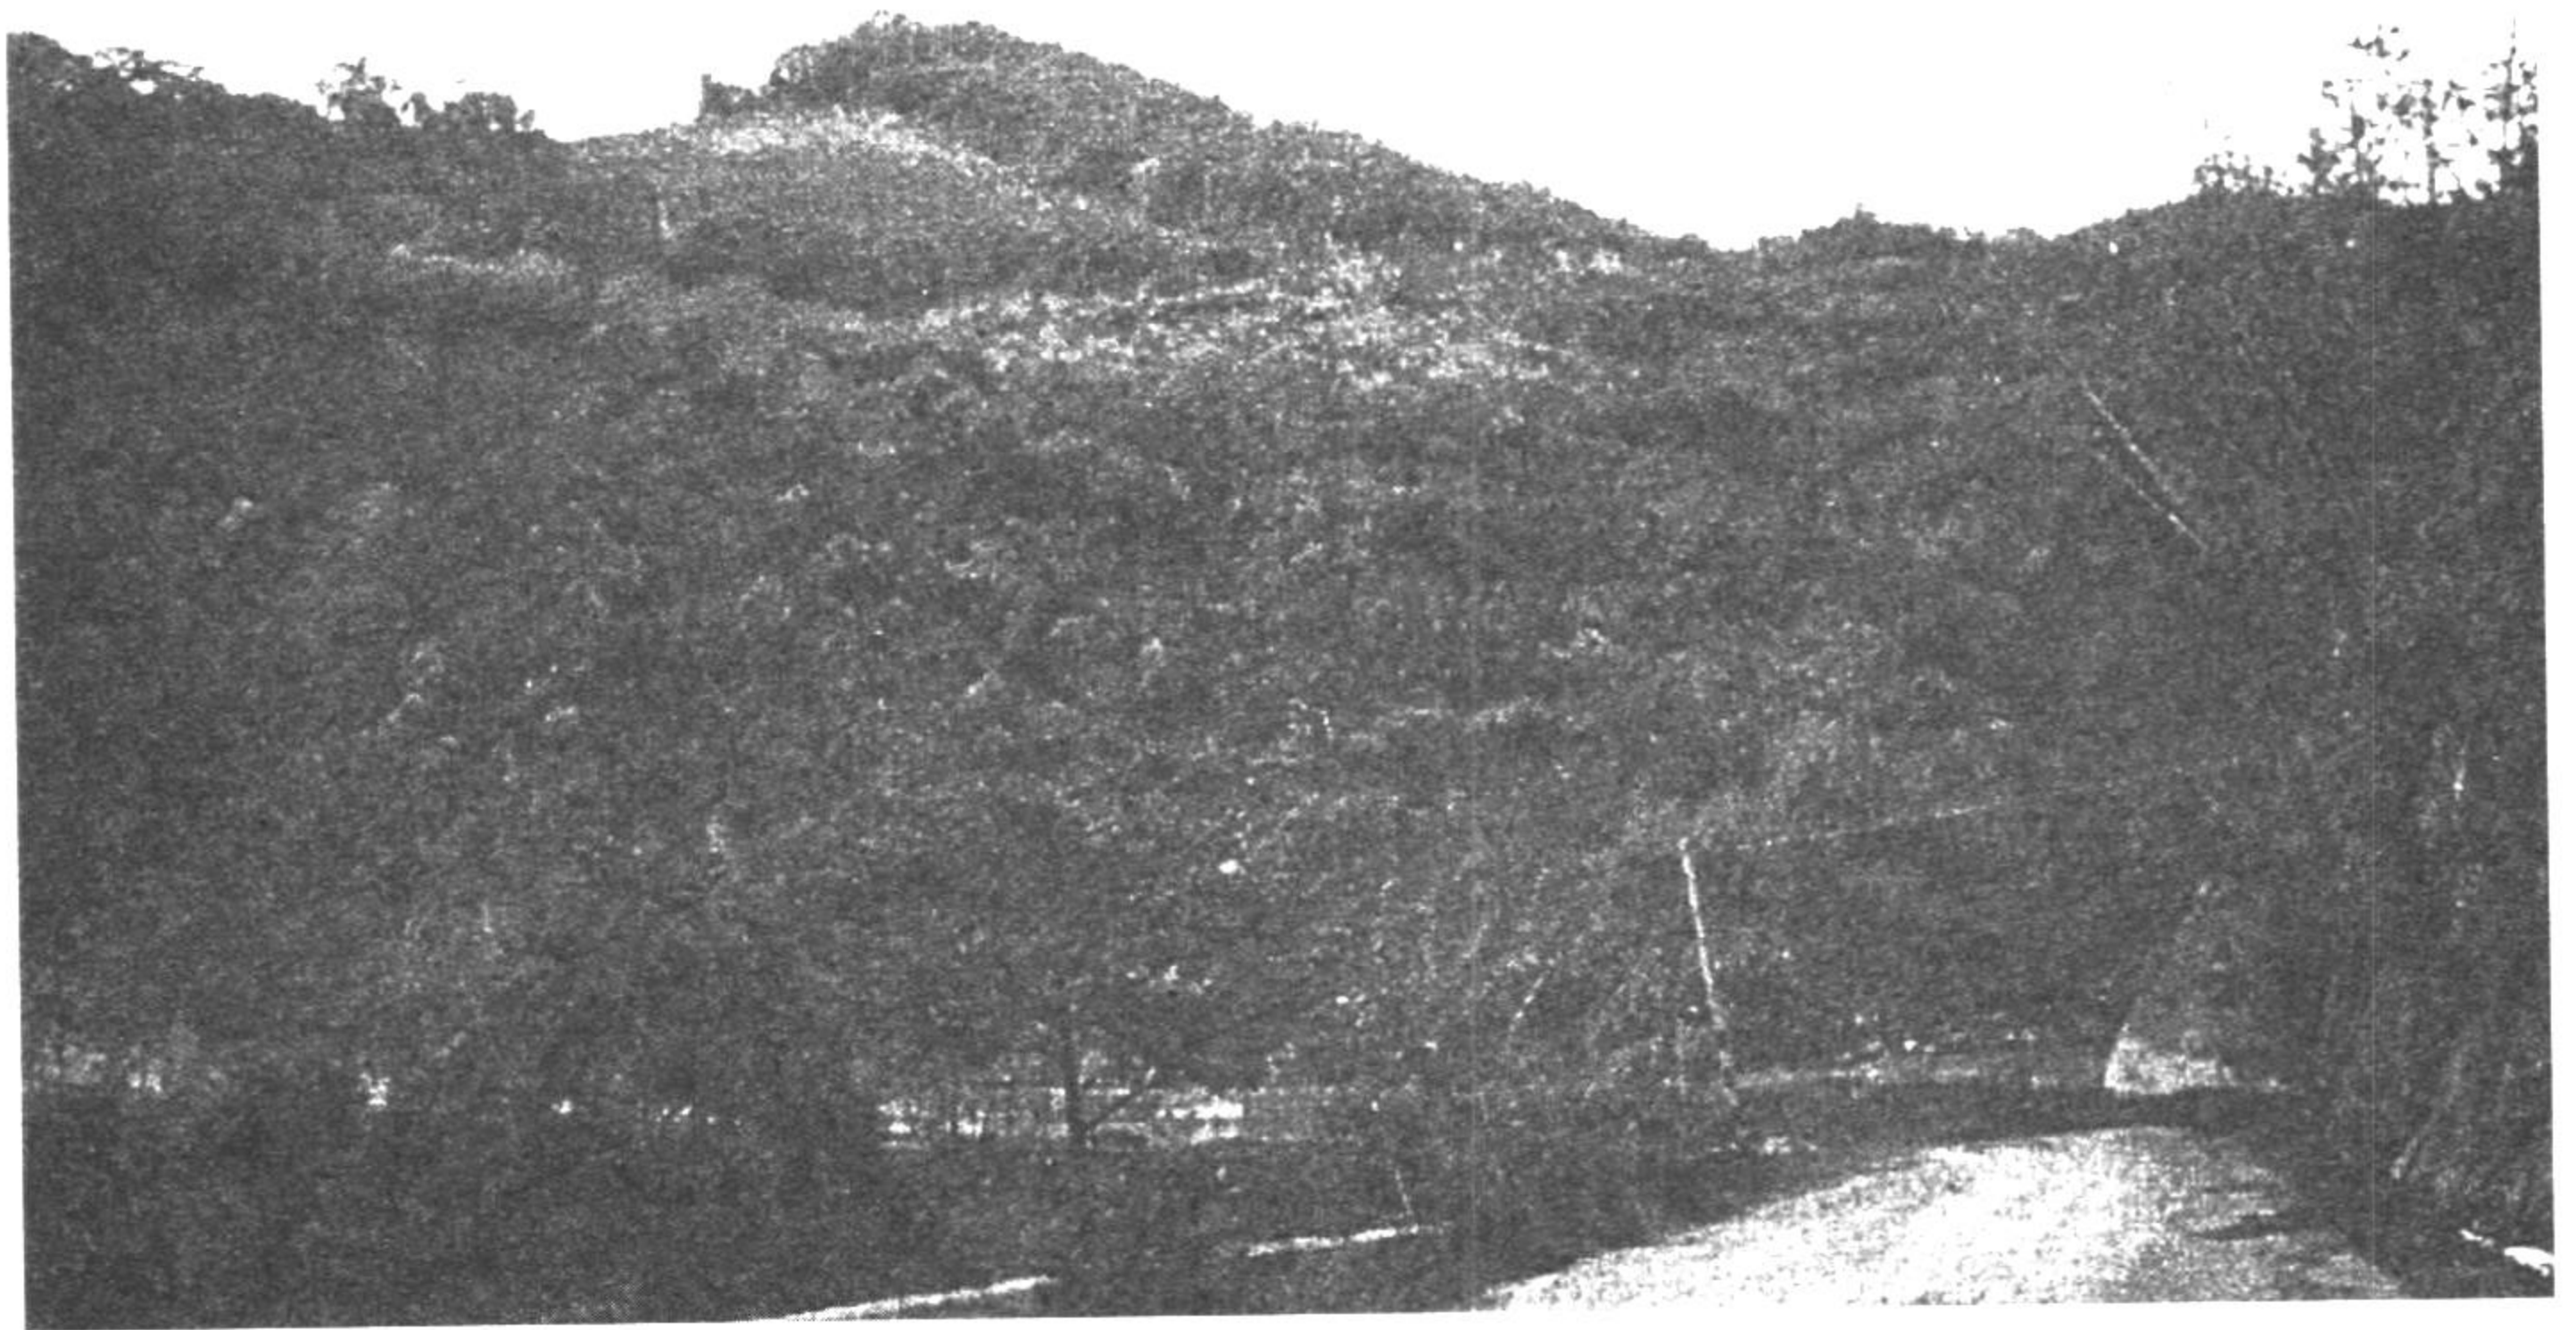
大於 45° 之陡坡墾植大片檳榔（圖 23），此處之經緯位置為 $N24^\circ 19' 44'' \sim 50'' - E120^\circ 51' 16'' \sim 23''$ 邊坡下之溪溝水因有攔砂壩阻擋，已長有甚多綠藻。大克區於 20 林班交接處、位於文和橋附近之私有地，亦於坡度大於 45° 處遍植檳榔，並似乎已侵入蔓延至國有林班地，有待林務局詳細鑑定。

圖二十三 坪林區放領地之超限利用 (栽植檳榔) (坡度 > 45°)

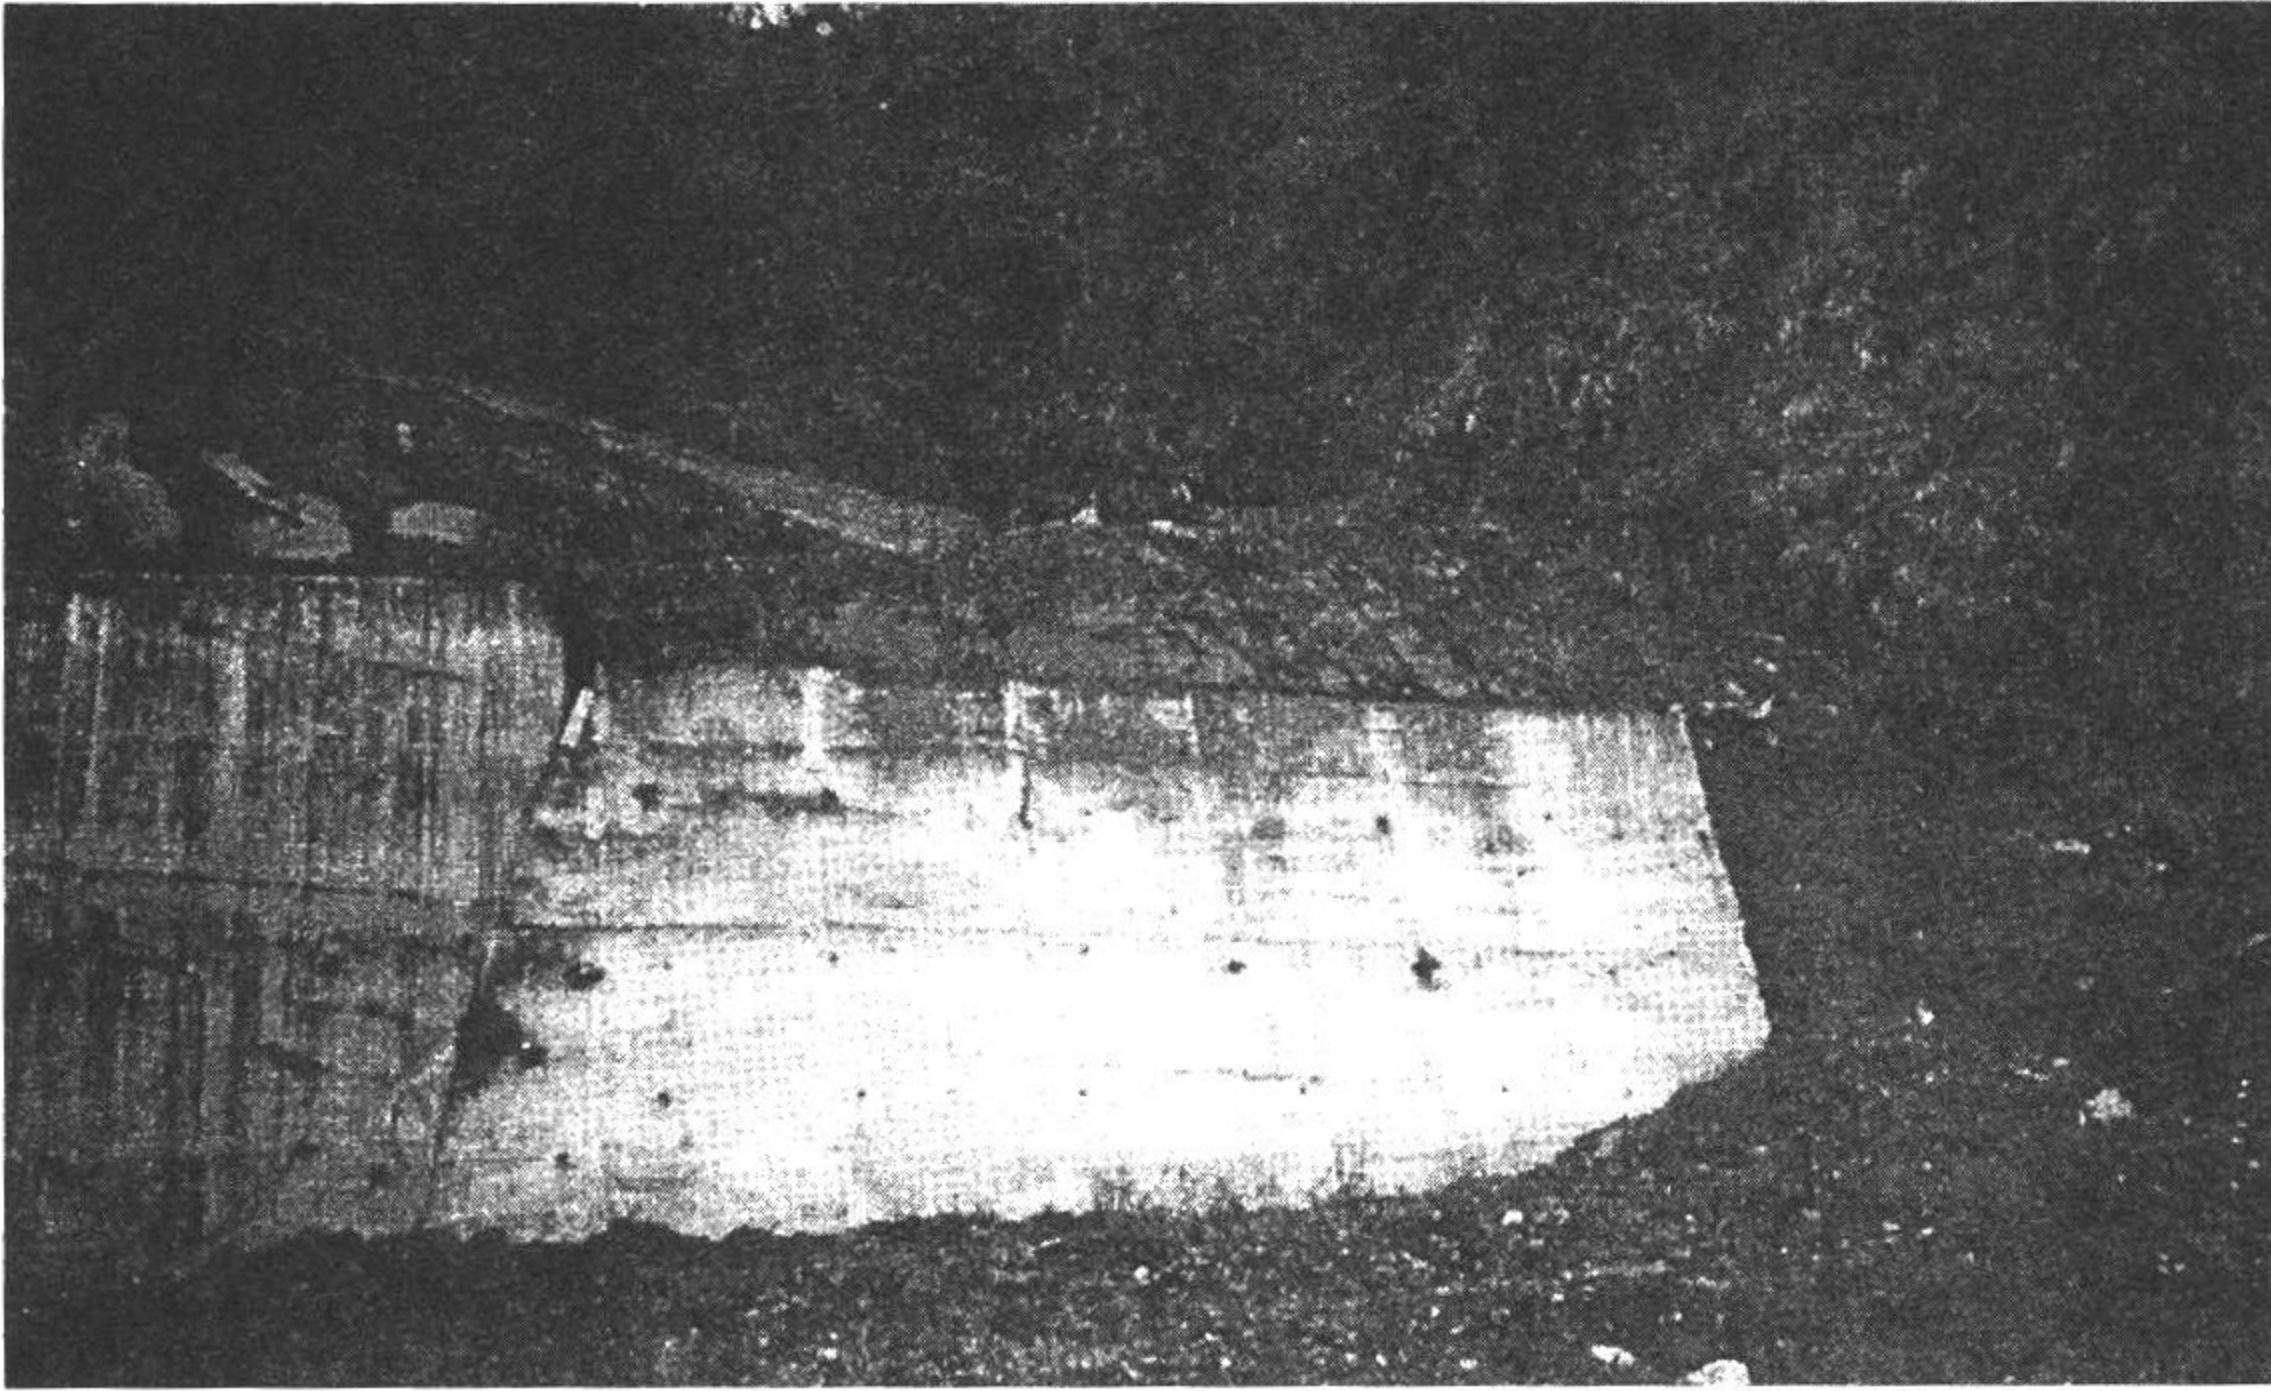
位於 10 林班（水壩旁之西邊山坡）之國有林地，自水面以上約有一公頃以上之栽植檳榔濫墾地（坡度 $> 30^\circ$ ）（圖 9，箭頭指處），於 11 林班之濫墾地則位於台三線、坡度 $> 40^\circ$ 以上之坡地（經緯位置為 $N24^\circ 20' 27'' \sim 29'' - E120^\circ 48' 50'' \sim 53''$ ）栽植有柑橘（圖 14 左），17 林班與 18 林班交界處（經緯位置 $N24^\circ 19' 31'' \sim 41'' - E120^\circ 52' 53'' \sim 53' 11''$ ）有大片之柑橘墾植地（圖 15），坡度亦在 40° 以上，此似為最近開墾者，18 林班於停車場之東方，亦有一大片濫墾地（圖 16），19 林班則在莒光橋附近亦有在陡坡（ $> 40^\circ$ ）上栽植柑橘及蔬菜（經緯位置 $N24^\circ 19' 58'' \sim 59'' - E120^\circ 52' 43'' \sim 45''$ ）（圖 17）。豐田區在台 3 線旁之私有地亦有於坡度 $> 45^\circ$ 處，栽植大片果園（ $N24^\circ 20' 21'' - E120^\circ 48' 9'' \sim 11''$ ）。此外，於水庫上游處，仍有甚多於陡坡或近水庫岸邊栽植柑橘。此外，因開路而使土崩嚴重以在台三線及雙坑區之新鯉農路較多（圖 24），新鯉農路邊坡雖予水泥灌漿護坡，但仍抵擋不住土壤膨脹之壓力而被破壞（圖 25），此情況亦可見於苗 52 公路。

圖二十四 新
鯉農路沿線
因築路引起
之崩塌

本集水區之崩塌地有 17.30 公頃，第一期執行已投資 29,057,685 元（元裕工程技術顧問有限公司，1997 年），但未見有在此崩塌地之造林同步措施，實在是目前台灣治山所犯之最大弊病，尤以水庫集水區為甚。硬體工程是不得已之措施，崩塌地之穩定若能以造林趨於安定，則不僅可節省經費，且亦較合乎自然法則，若真正無法以森林化達到穩定之效果，則只好以硬體工程輔助。目前本省各處之治山，首先只考慮以工程法去克服，再其次才願意投資造林，並不是很正確的作法。日本已有很多在山地的試驗，證明造林成功後，能減少或防止山崩的發生（日本林業技術手冊，1979）。本區崩塌地有 20 餘處，有些是開林道所造成（圖 24），有些則因陡坡之上方土壤崩塌而成，有些則因暴雨、豪雨而引起，不管其形成原因為何，不應任其雜草叢生，有必要優先予以造林。崩塌地一開始即呈裸露，許多陽性的先趨樹種較能適應，如台灣赤楊、山黃麻、白匏子等，若

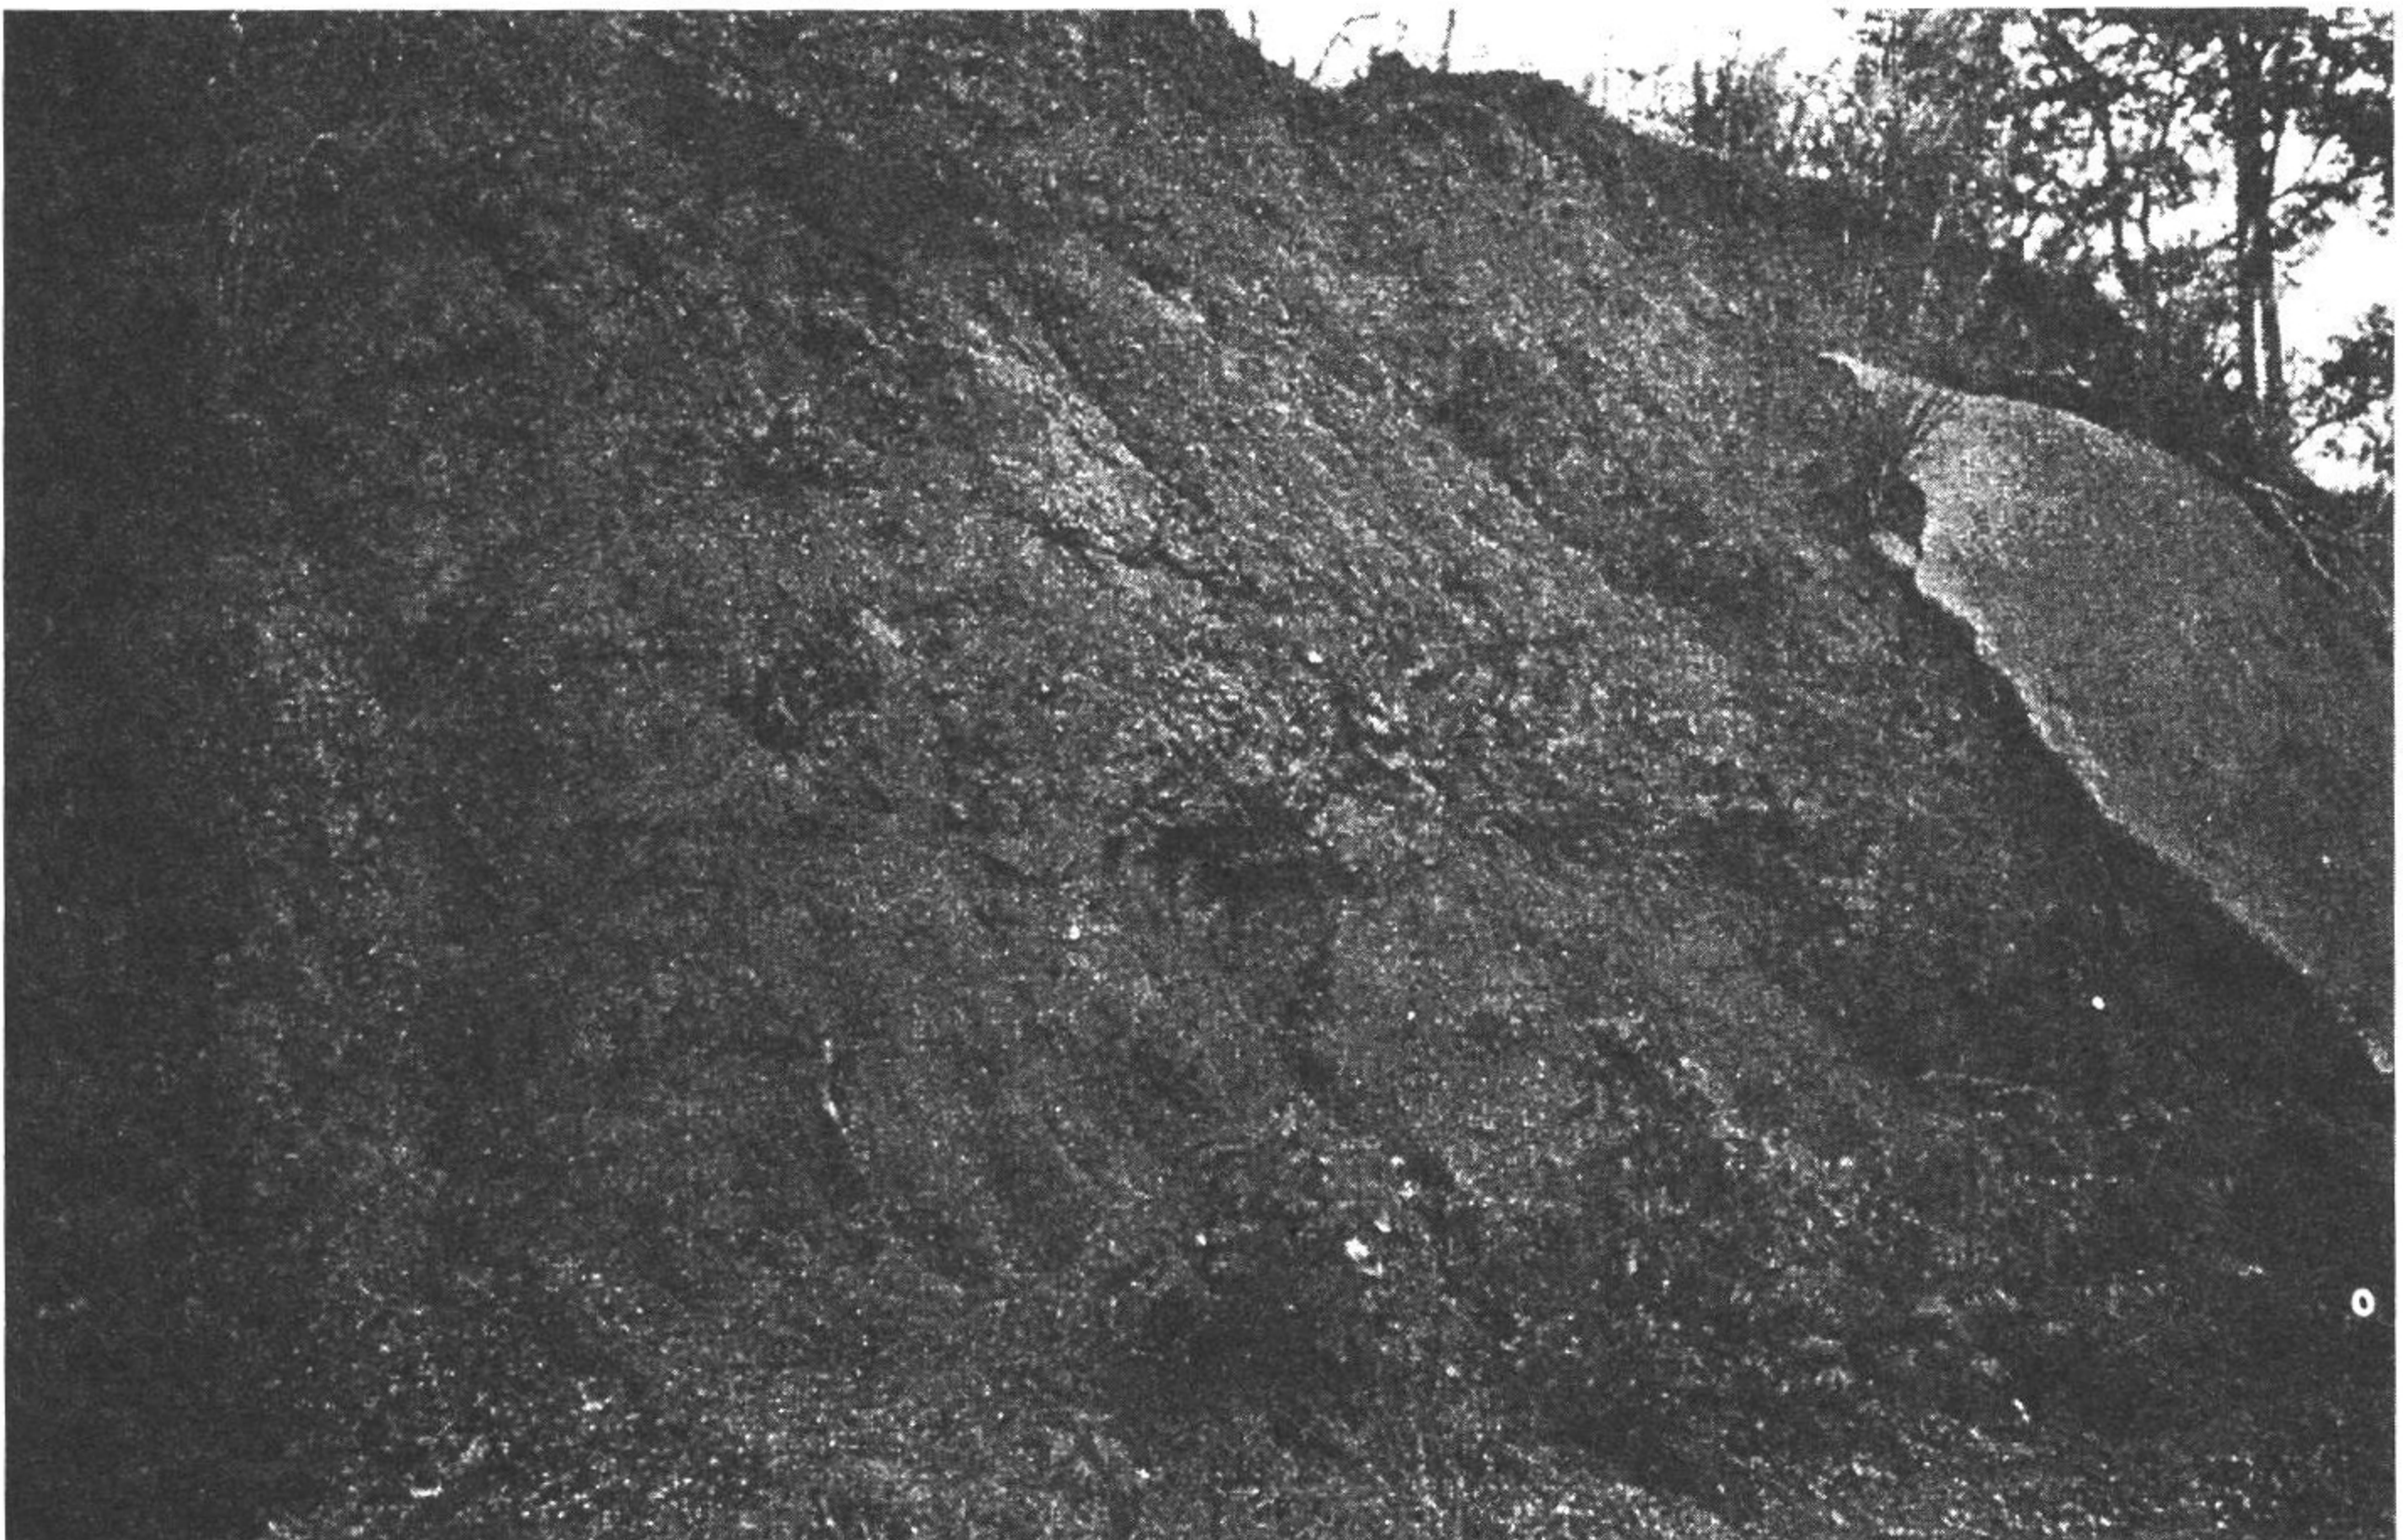
圖二十五 新鯉農路邊坡使用灌泥漿牆多處破裂，邊坡有構樹天然更新苗
