## 第二節 石門水庫的百年危機

## （一）石門水庫的災害

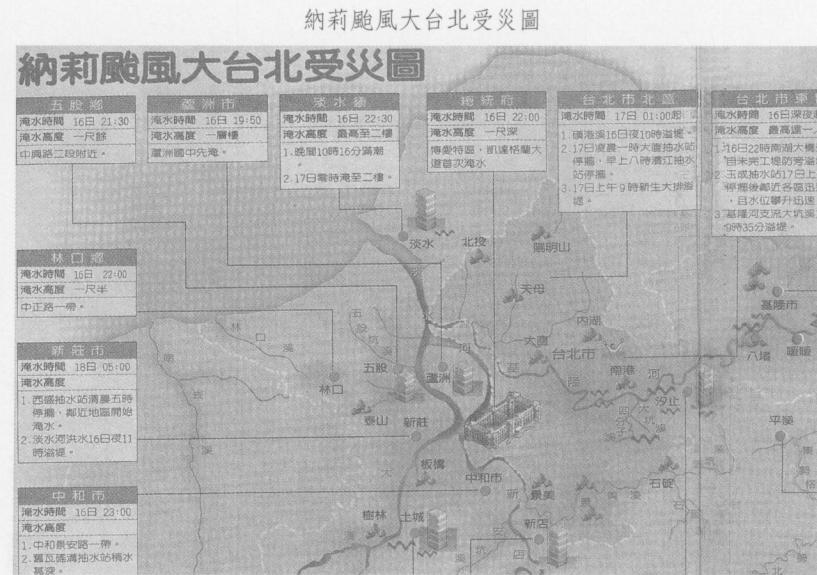
2001年9月，納莉颱風侵台，由於颱風停留時間過久及其貫穿的特殊路徑所致，臺灣地區降下豐沛雨量，造成北台有史以來最大水患，多處地方單日降雨量皆刷新歷史紀錄。臺北市捷運及臺鐵臺北車站淹水，「捷運河」成為台北市大「河」，部分山線、海線及花東線中斷，捷運被迫停擺三個月；多處地區引發土石流災害；近165萬戶停電；逾175萬戶停水。共有94人死亡，10人失蹤。全台有408所學校遭到重創，損失近8億元；工商部分損失超過40億元；農林漁牧損失約42億元。

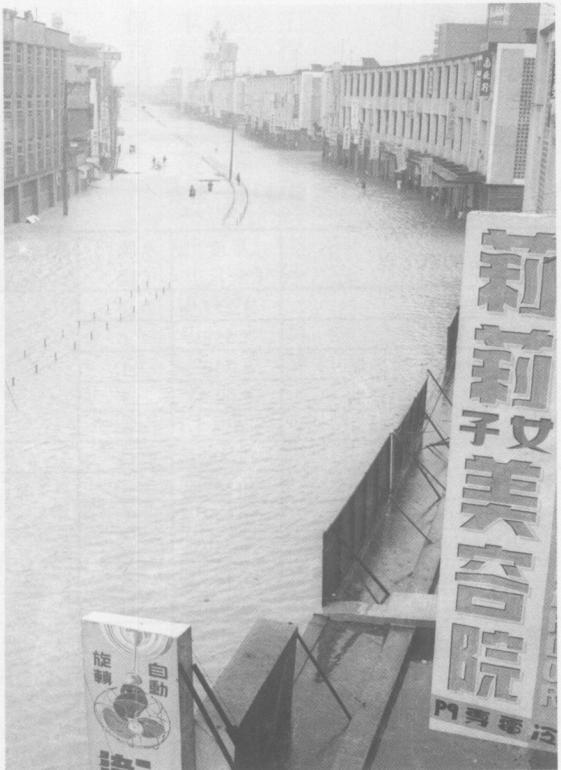
◆ 民國六十二年葛樂禮颱風造成中華路大淹水。
