尊重自然生態 開發保留綠地

—四分溪溪流生態調查報告

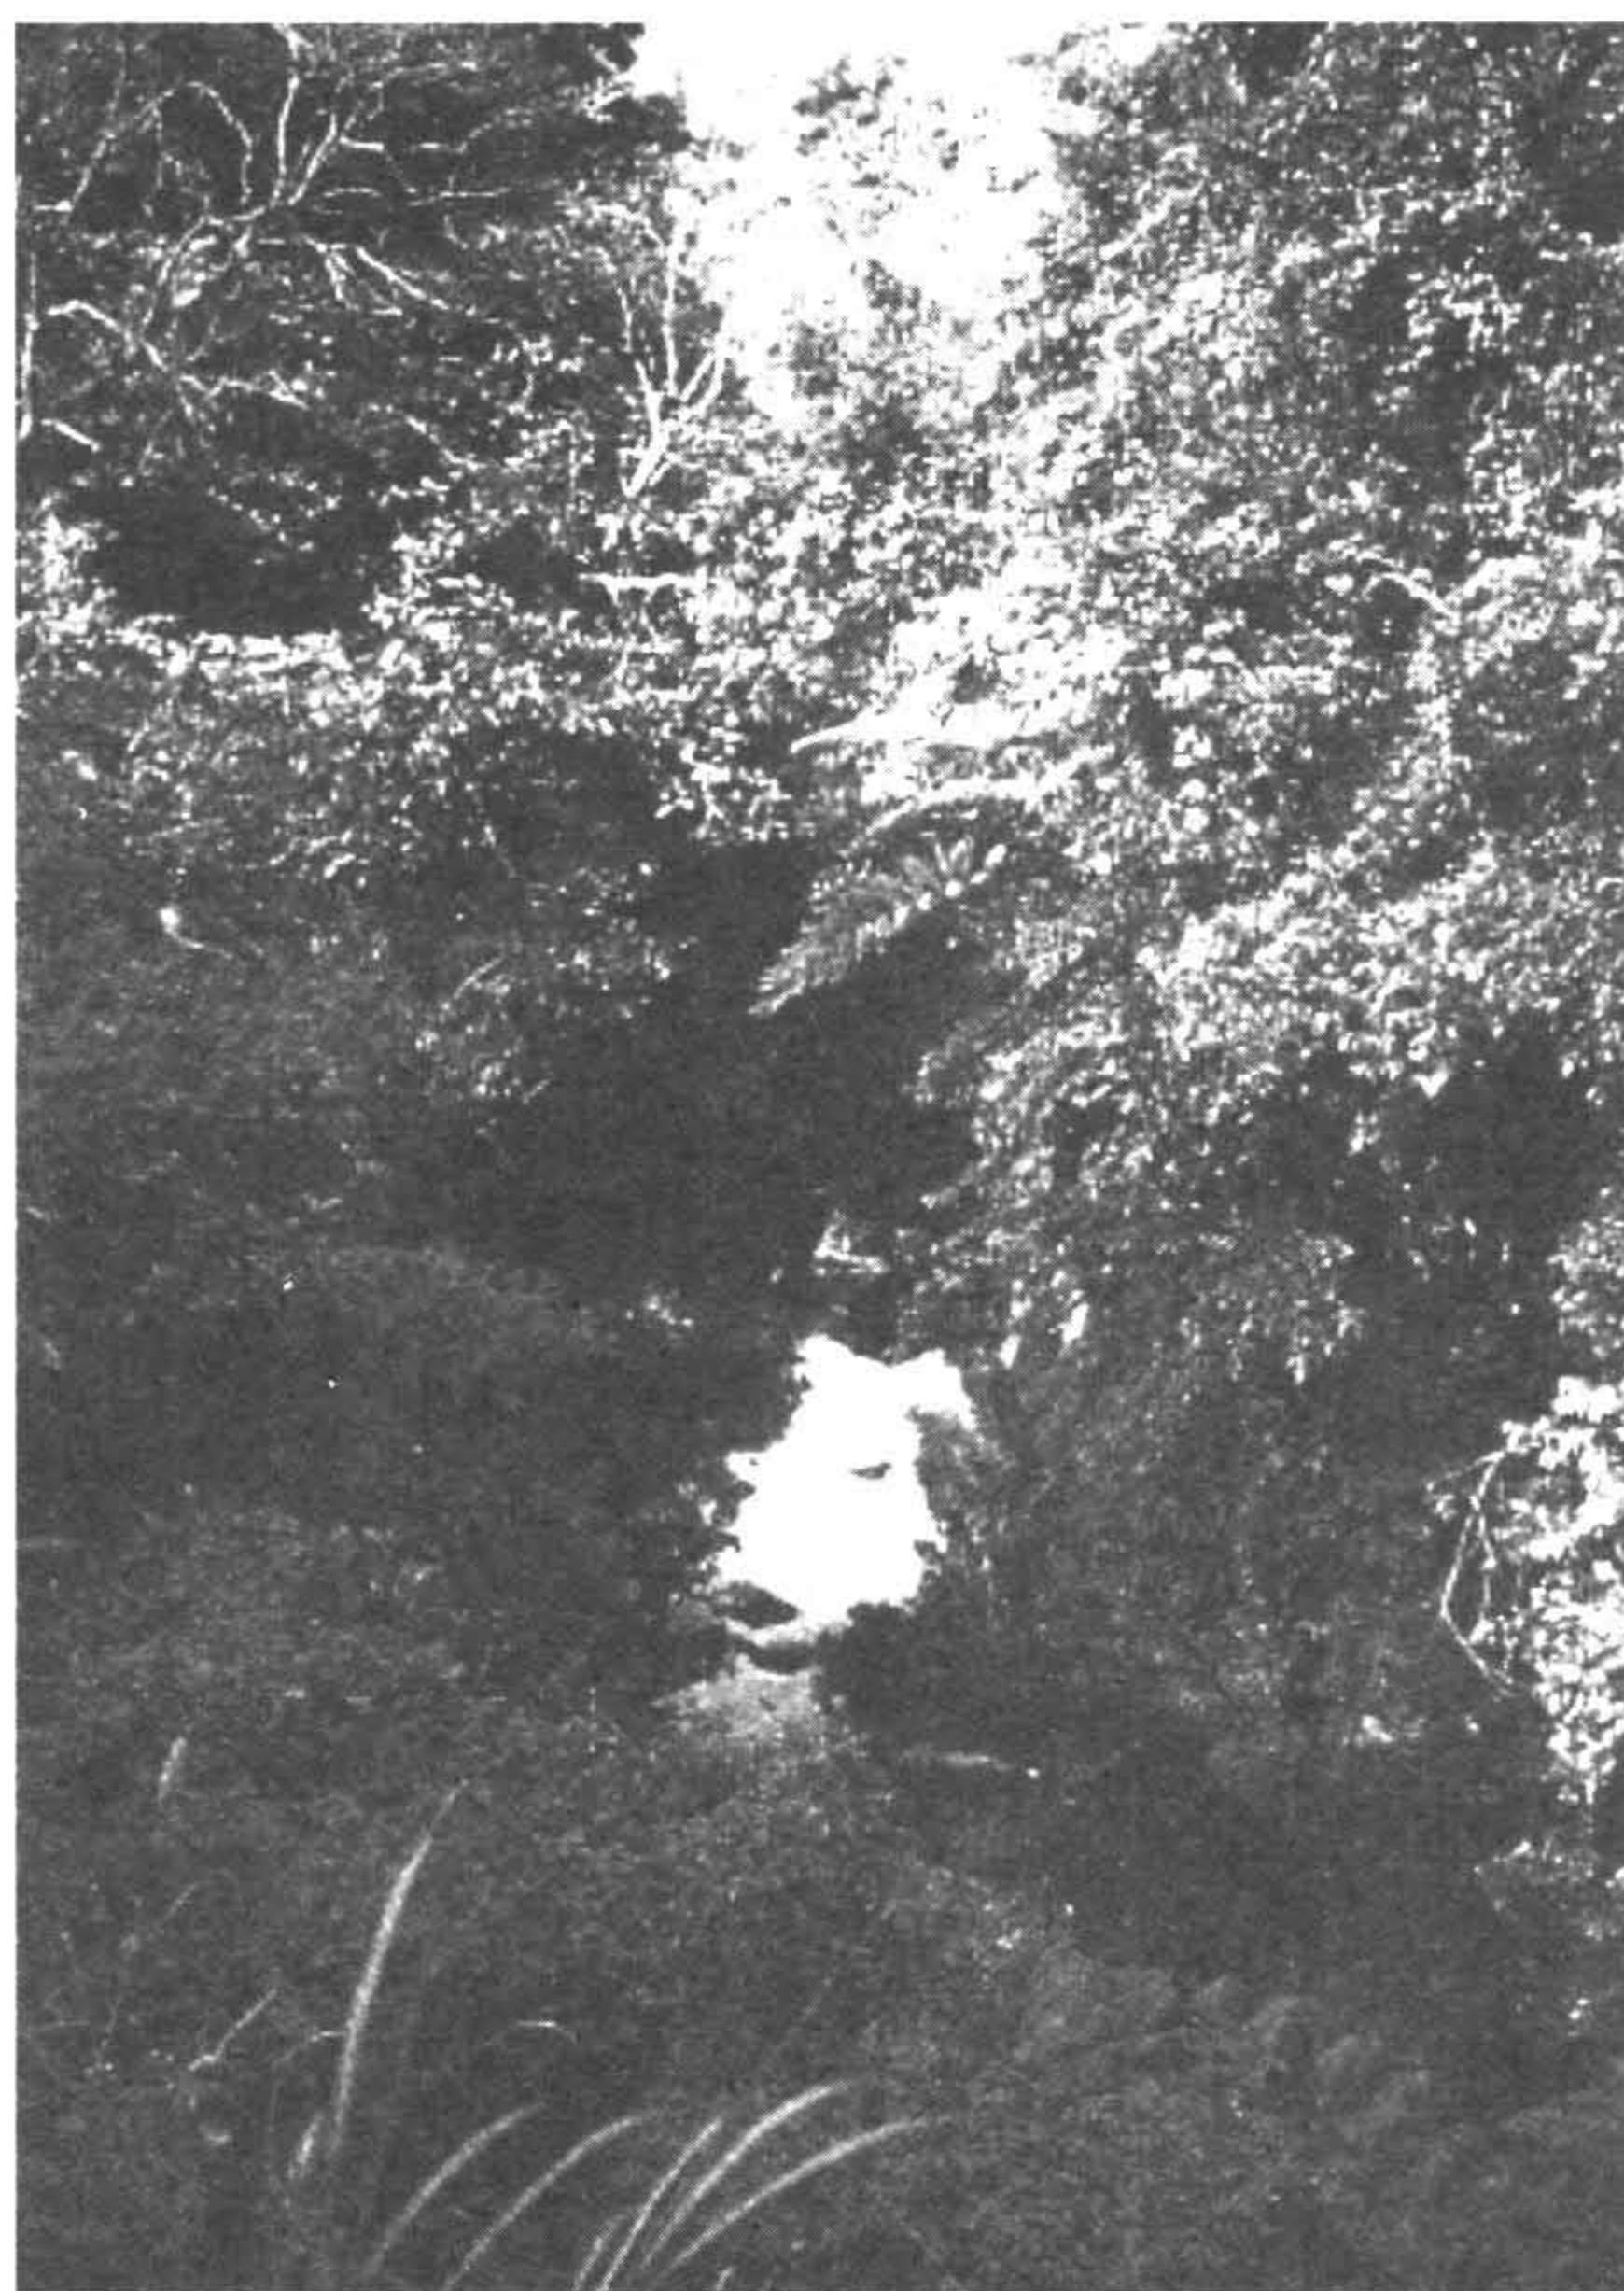
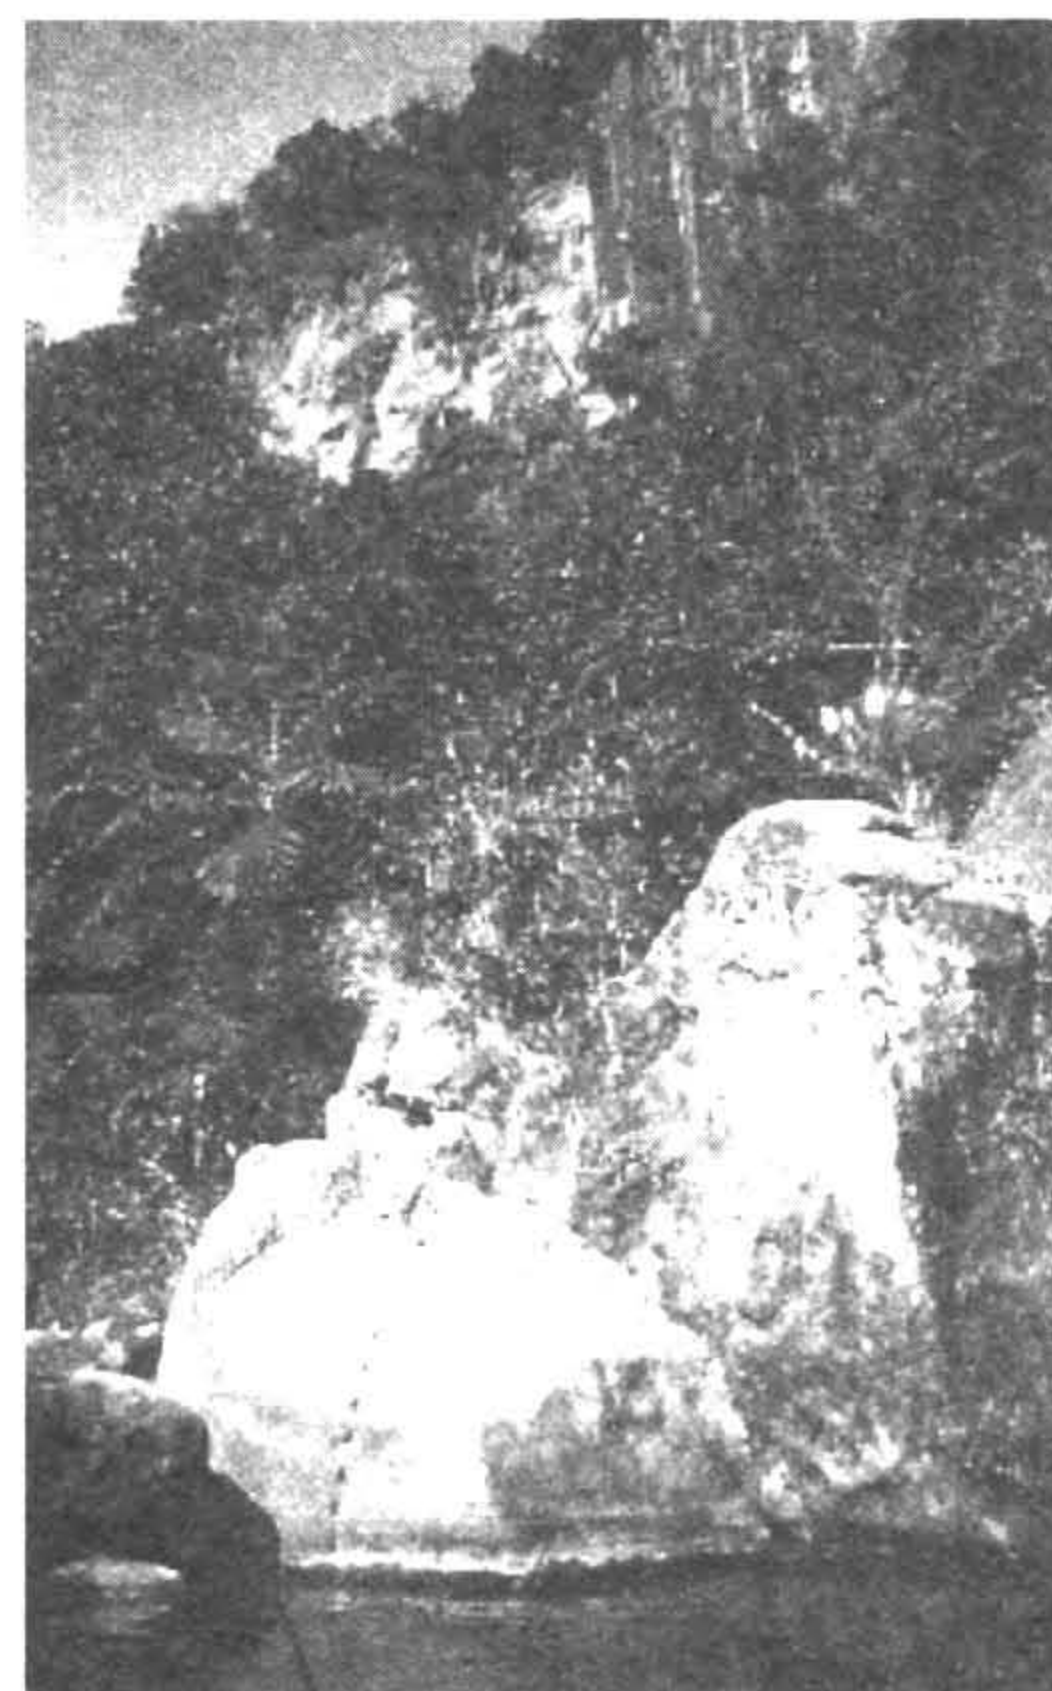
(1)上游河段為天然河道，流速最快在5.0 公尺／秒左右，因河床為大顆粒塊石及卵石覆蓋，此流速不至於造成沖刷。溪流自廣化天宮便橋以下匯集成川，沿途因山勢起伏，支流水系眾多。大小橋樑十餘座，工廠、廟宇、土雞城、釣魚池計有近二十處，零星散布於河岸兩側（圖4）。又兩岸出水高均有餘，除部分河段有保護邊坡之工程設施外，依舊保持原貌（圖5）。

圖 5：右、四分溪上游河段植生茂密，溪水蜿蜒流過，呈現出一片盎然的生機。
左、溪旁的巨岩、峭壁與溪水交織散發出大自然的靈性。

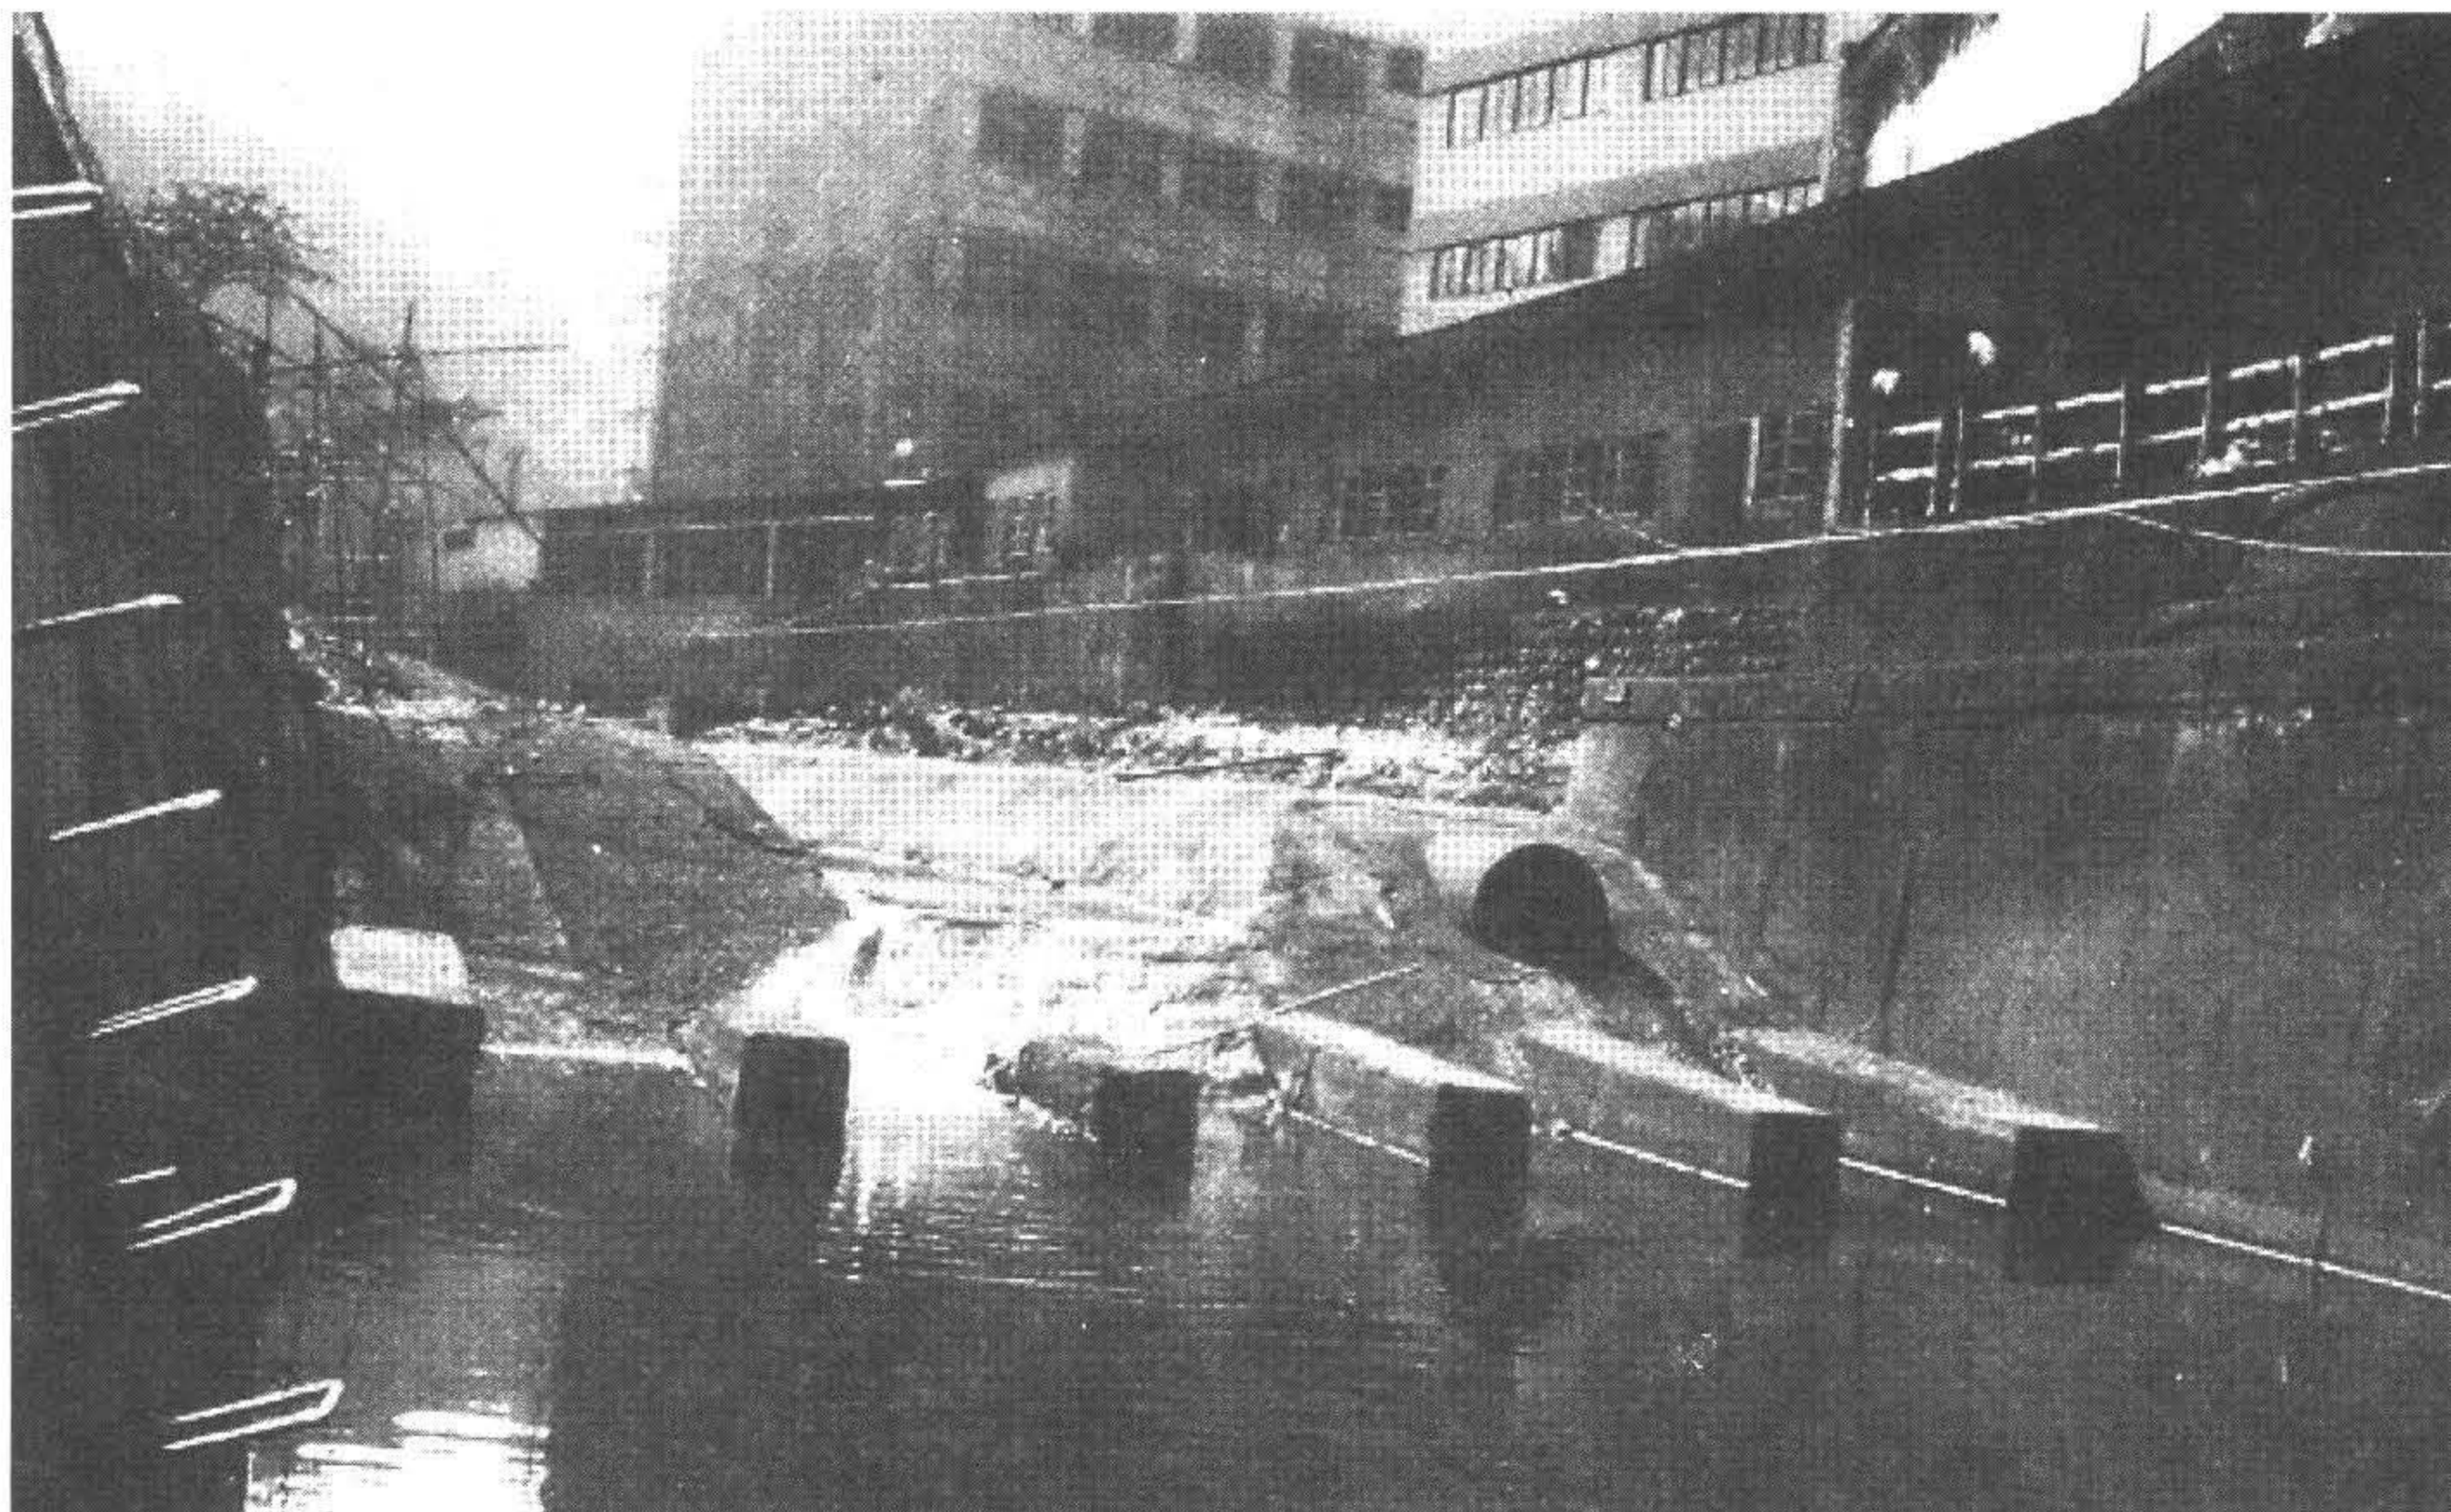
(2)中華工專河段，東岸為中華工專校區，北岸為道路及民宅。河道業經整理為複式斷面之混凝土梯形渠道，沿河道之水工結構物計有跌水工一處及上游入口處之控制堰（圖6），跨河橋樑一座。經水理分析結果顯示，本段河道流況不甚穩定，且控制堰將水位抬高，致東岸高程不足，需加建擋土牆。

圖6：上、中華工專河段河道皆為混凝土所覆蓋，本段為靜水池之水工設施，河岸景觀單調，毫無綠意可言。

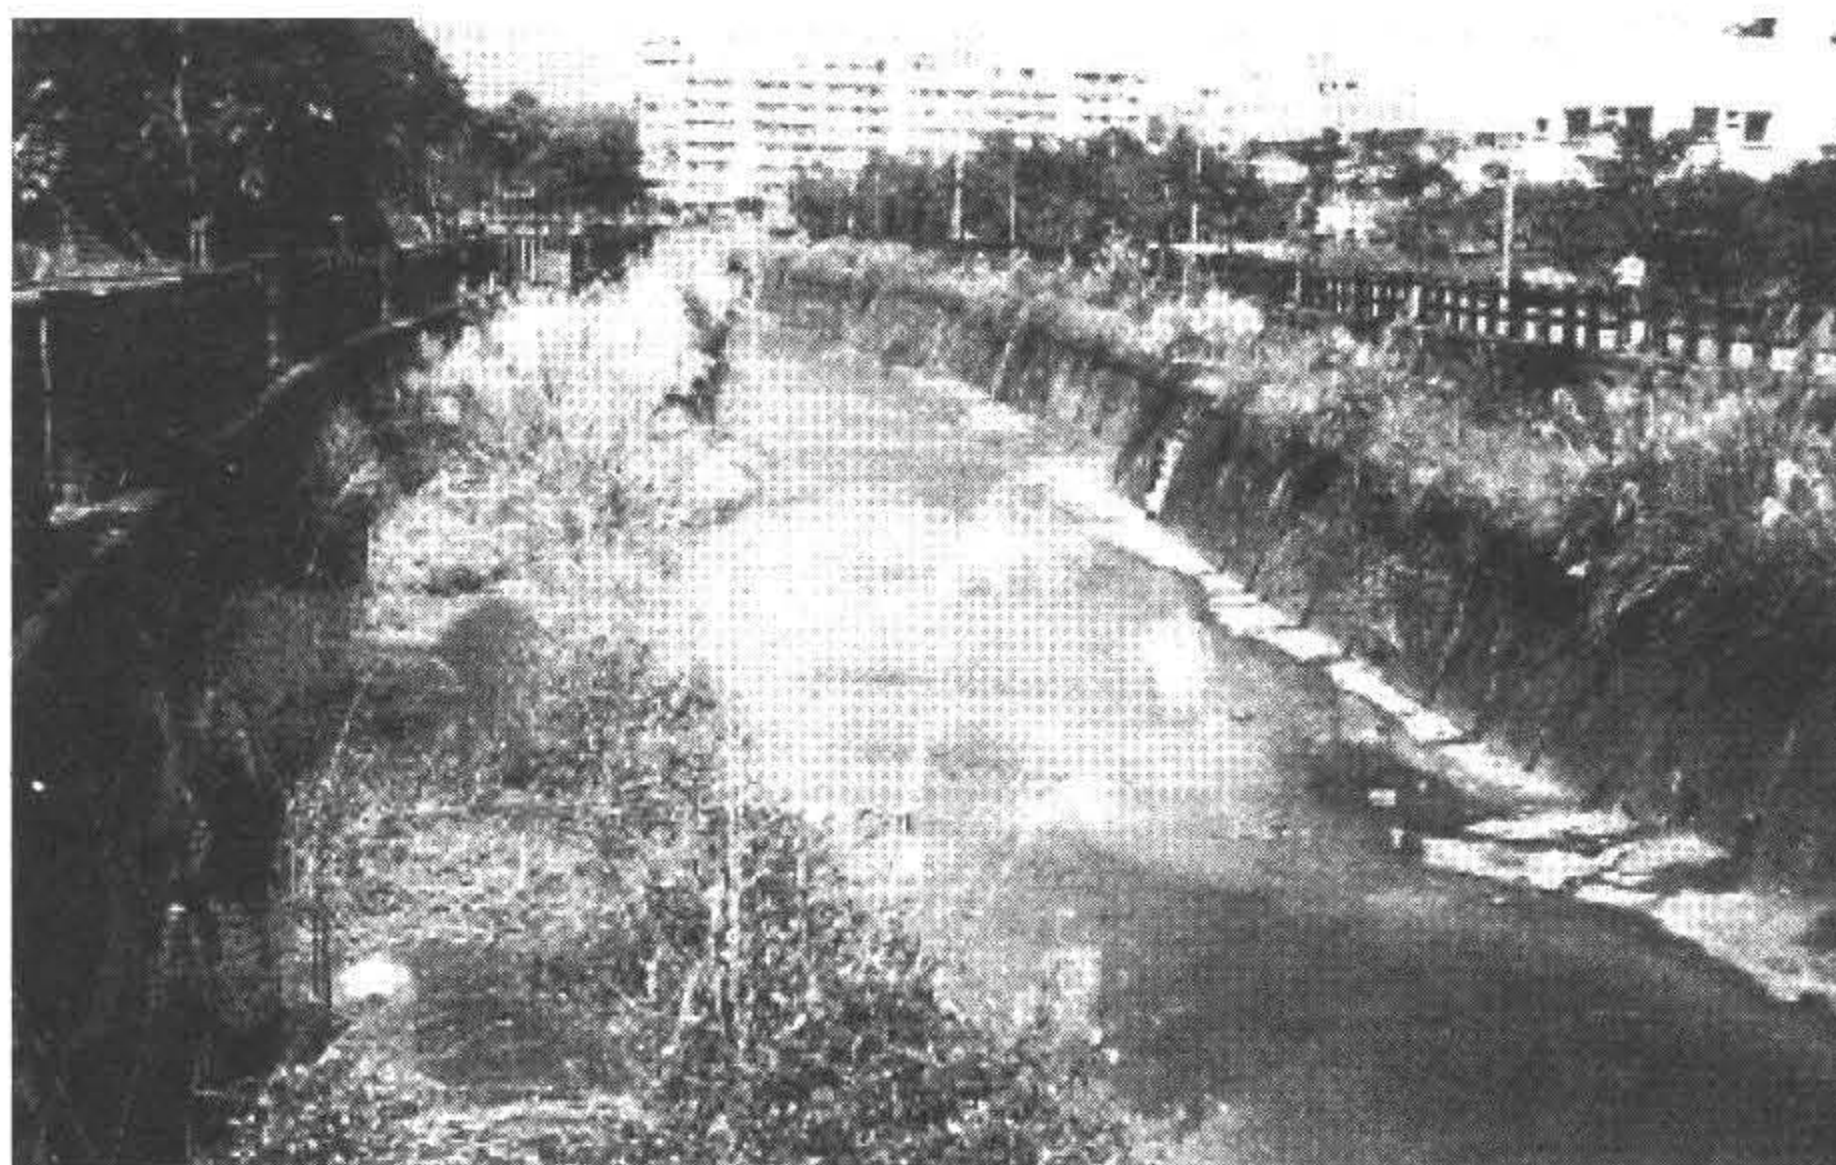
(3)中華工專下游河段為達防洪的需求，已完成整治。因離匯流口有一段距離，水位不受迴水的影響，沿河之水工結構物計有跌水工六處，靜水池一處。跨河橋樑計有六座，在軍人公墓橋前有一支流匯入，此河段兩側多為住家，與居民日常生活的關係較為密切（圖6）。

下、中華工專下游及迴水河段，河道兩岸雖有植栽，然樹種單一，堤岸上雜草叢生，景觀無法與上游環境之美相比。

河川相關生態資料缺乏的情況下，在景觀設計上就顯得太單調、太人為化了；例如在選擇植栽樹種上未能自然化，流於單一植相，使得棲息物種相對的減少。就四分溪為例，堤岸兩側大多栽種水黃皮，鳥兒也不來，景觀非常單調、貧乏。而四分溪原有的動物相又是如何呢？動物所曾在臨近的汐止鎮自然生態學區做過短期的初步調查（表4、5），共記錄到陸生脊椎動物十八種，其中哺乳動物一種，鳥類十三種，爬蟲類一種及兩棲類三種；昆蟲方面有十目五十七種，蜘蛛綱五種，倍足綱二種（吳等，1995）。這個初步調查結果除顯示尚有許多物種未被記錄到外，還說明了原始溪流生態的物種多樣性。
